Comune
di Colognola ai Colli

Messa in sicurezza permanente del sito di interesse regionale "Bocca Scalucce"

PROGETTO ESECUTIVO - FASE 2 -

Contenuto RELAZIONE GENERALE	Elaborato 10
Progettazione Dott. Geol. Davide Dal Degan

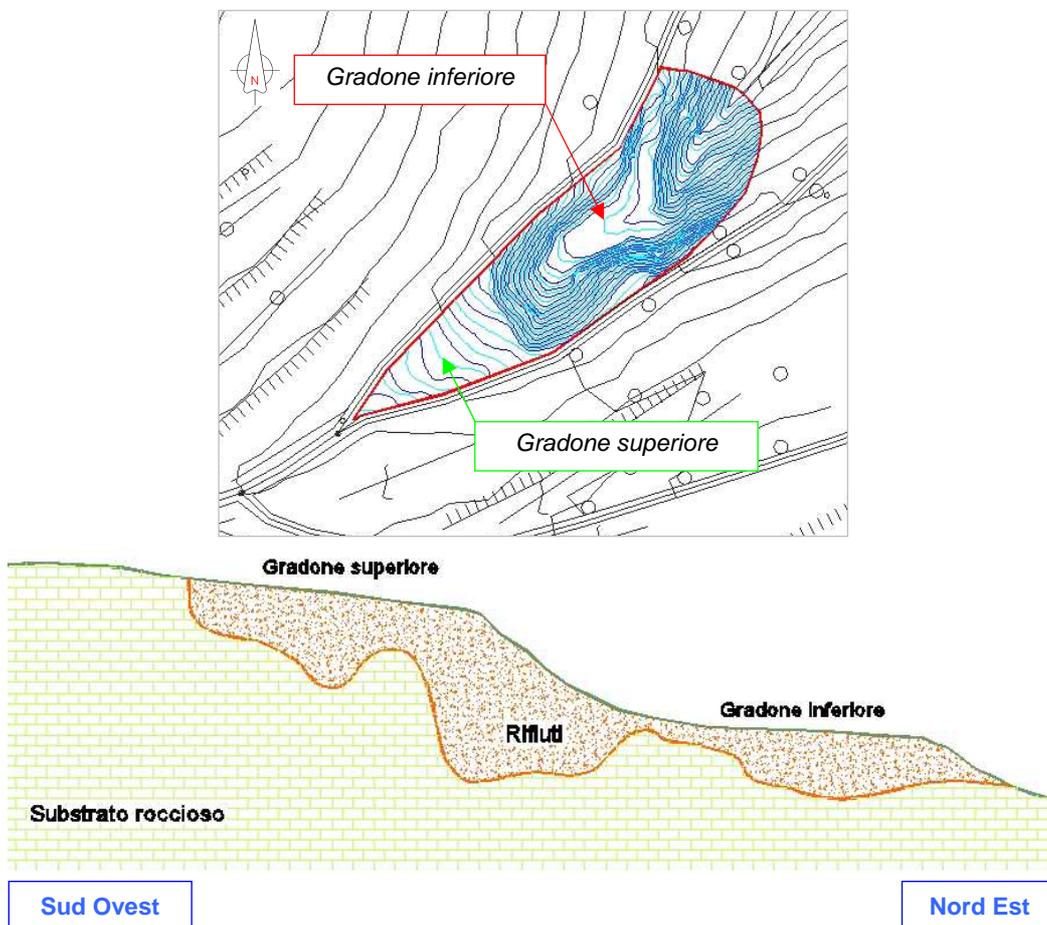
La seguente figura, relativa allo stato attuale dell'area (rilievo anno 2007), è stata adottata come riferimento per le terminologie utilizzate; in essa, sono evidenziati i due gradoni realizzati mediante riempimento, con rifiuti, del vecchio vajo.

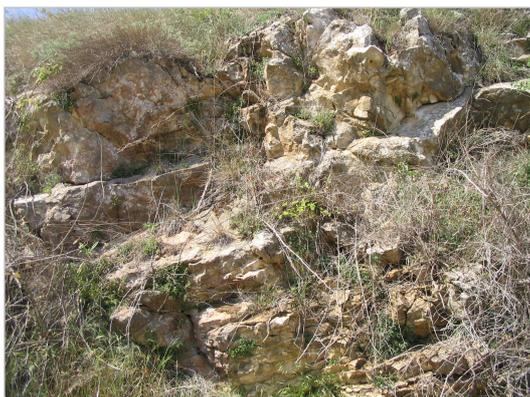
In particolare, i Calcari Eocenici affioranti rientrano tra quelli descritti generalmente in bibliografia (cfr. Foglio n. 49 "Verona") come CALCARI NUMMULITICI, che localmente sono rappresentati da un alternarsi di calcareniti fossilifere e di calcari compatti fossiliferi che sovrastano i litotipi più antichi della Scaglia Rossa che affiorano verso il fondo della valle. Le litologie vulcaniche sono, invece, ascrivibili prevalentemente alle vulcanoclastiti, come quelle che affiorano immediatamente ad Ovest, in corrispondenza del Passo Bocca Scalucce.

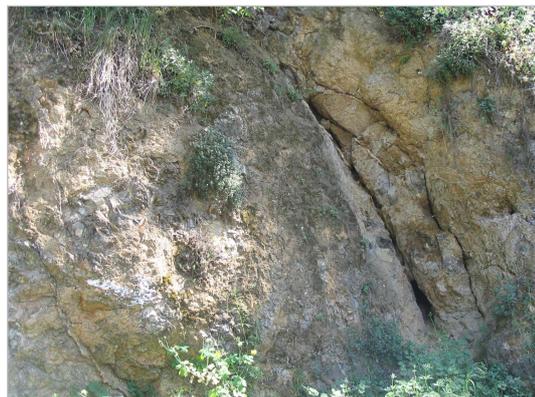
Vulcanoclastiti

Dal punto di vista **litologico**, nella zona affiorano entrambi i litotipi summenzionati, sia i calcari, sia le litologie vulcaniche rappresentanti del vulcanesimo Paleogenico Veneto che si è maggiormente sviluppato nella vicina Val d'Alpone: infatti, le indagini svolte dallo scrivente hanno confermato anche la presenza diffusa di basalti più o meno alterati, vulcanoclastiti, tufi e ialoclastiti.

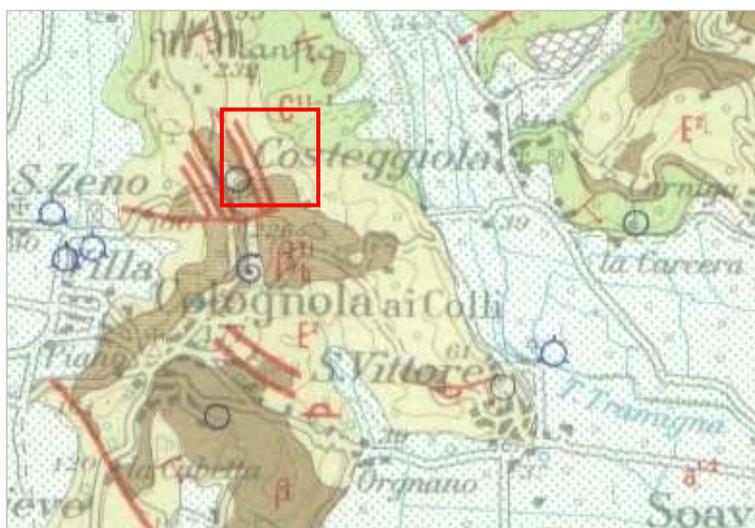
Carta geologica generale
estratta dalla
Carta Geologica d'Italia
Foglio n. 49 "VERONA"
alla Scala 1:100.000

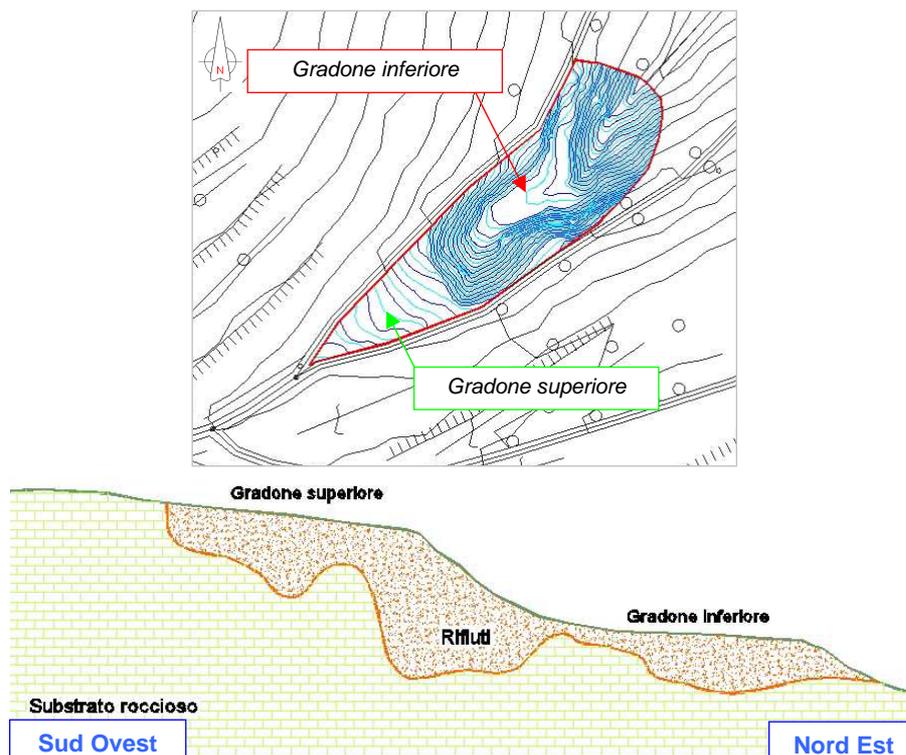
L'andamento della valle in senso longitudinale appare caratterizzato da una serie di gibbosità (scalucce) dovute all'affioramento in senso N - S delle porzioni più tenaci dell'ammasso roccioso, che ne costituisce il fondo e che hanno comportato la continua deviazione del corso d'acqua: tra queste, si presume che quella presente alla base della scarpata del gradone superiore sia servita come sostegno per la realizzazione della porzione più elevata della discarica. Invece, per la realizzazione del gradone inferiore, si ipotizza la messa in opera verso valle di una diga di contenimento in terra posata sfruttando il restringimento naturale del Vajo Scalucce.

Interpolando i dati delle indagini con i rilievi topografici eseguiti è stato quindi possibile individuare uno spessore massimo di rifiuti pari a circa 20 m nel gradone superiore ed indicativamente pari ad un massimo di circa 8 m in quello inferiore: la volumetria calcolata, assumendo vari modelli di sviluppo del corpo rifiuti, è pari ad un totale di circa 12.000 m³, che possono essere ripartiti tra il gradone superiore ed il gradone inferiore nelle quantità rispettive di 10.000 m³ e di 2.000 m³.
