Oggetto: report di efficacia ed appropriatezza del comune

**Oggetto:** Verifica di efficacia del trattamento larvicida nel comune di Arcole

In data 25 Maggio 2022 è stata effettuata una verifica nel Comune di Arcole per valutare l'efficacia del trattamento larvicida eseguito nelle caditoie dal giorno 16/05/2022 al giorno 18/05/2022 e nei fossati in data 18/05/2022.

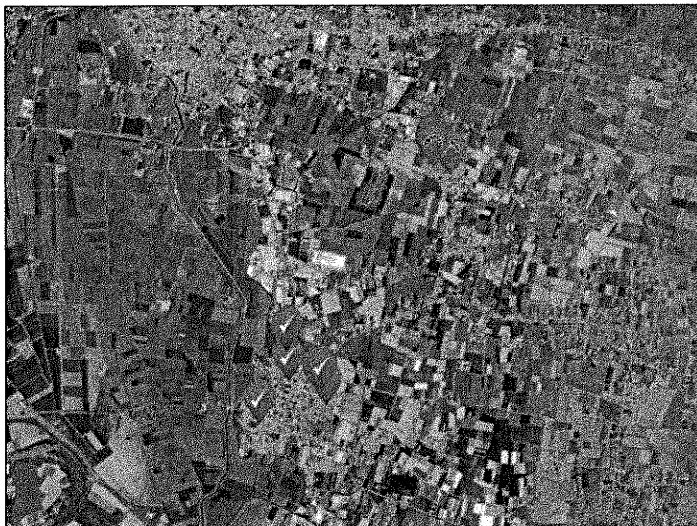
**Mappa 1:** Posizioni georeferenziate dei campionamenti nelle caditoie (Le coordinate GPS rilevate sul campo sono soggette ad un margine di errore di alcuni metri).

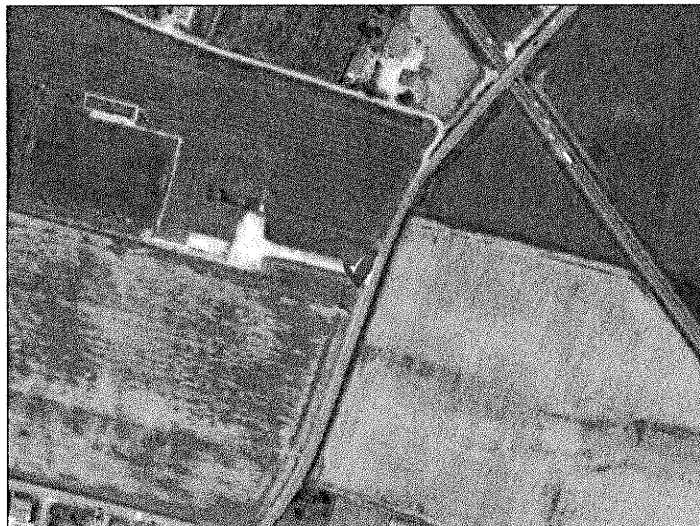
**Mappa 2:** Posizioni georeferenziate dei campionamenti nei tratti di fosso (Le coordinate GPS rilevate sul campo sono soggette ad un margine di errore di alcuni metri).
