## **Discarica per rifiuti non pericolosi** Comune di Sant'Urbano (PD)

## **Verifica dell'applicazione del PMC** **Ed. 1 Rev. 02 del 04.04.2017**

### **Resoconto Tecnico Operativo** **IV Trimestre 2018**

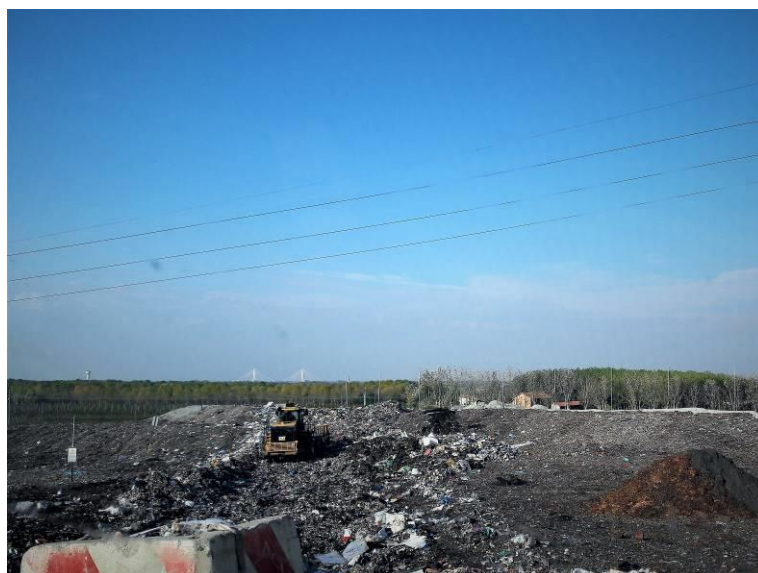
Figura 1: Attività di compattazione sul fronte attivo (11/10/2018)

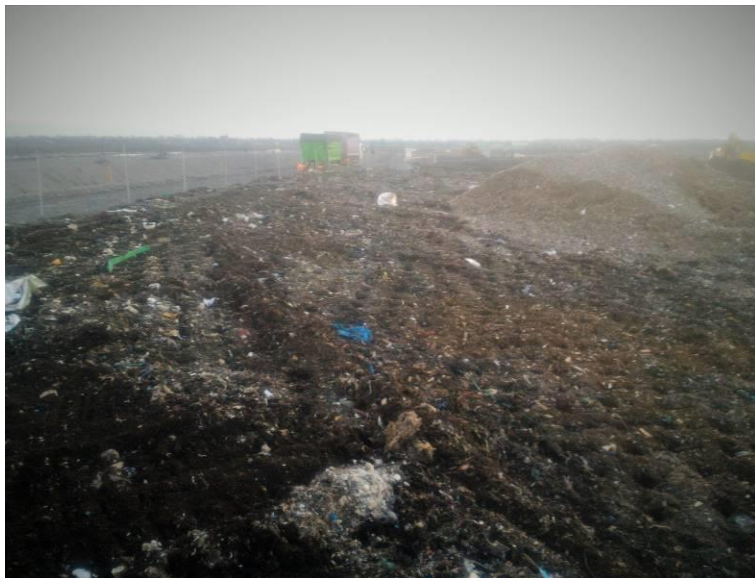
Durante i sopralluoghi condotti nel trimestre, i controlli effettuati visivamente sulla conformità della copertura giornaliera del fronte attivo e del fronte non attivo, hanno sempre dato esito positivo.

Figura 3: Area dotata di copertura giornaliera realizzata con materiale in ingresso come R5 (12/12/2018)

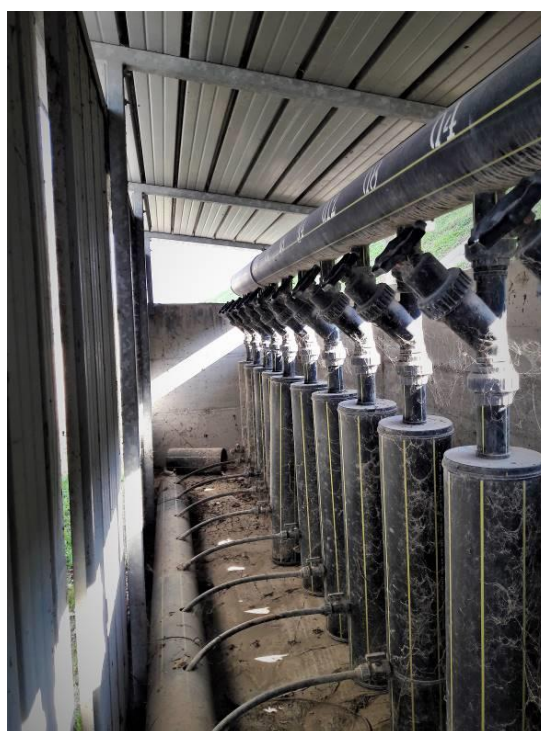
Figura 5: Interno di una Stazione di Regolazione (11/10/2018)

Nel trimestre in esame sono stati verificati a campione il pozzo Q16 e le Stazioni di Regolazione Q, R e S risultati in buono stato di manutenzione.

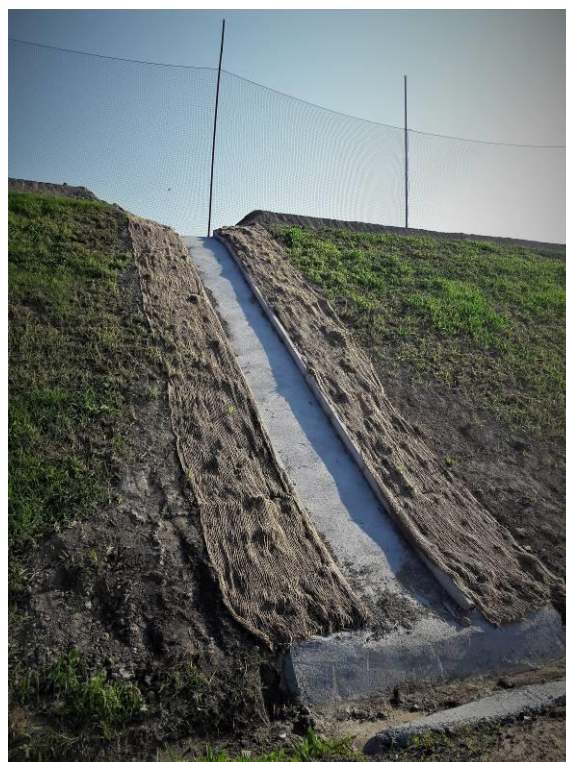
Nel trimestre in esame, gli embrici e le canalette perimetrali sono sempre risultati completamente sgombri da intralci e/o rifiuti.

Figura 7: Sistemazione embrice per le acque di ruscellamento (11/10/2018)
