RESOCONTO TECNICO OPERATIVO

I Trimestre 2014

**Verifica dell'Applicazione del Programma di Sorveglianza e Controllo presso la
Discarica per Rifiuti non pericolosi ubicata nel Comune di Sant'Urbano (PD)
Autorizzazione all'esercizio: D.G.R.V. n. 5 del 30/01/2013**

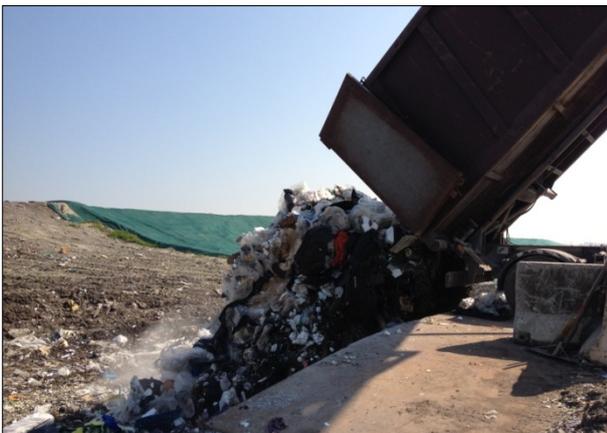
Figura 1: Conferimento sul fronte (13/03/2014)

Nel periodo il Gestore ha conferito nelle aree riferibili alle Vasche I ed L. Si evince dalla planimetria riportata che una porzione di quest'ultima Vasca è scarificata (indicata come area allestita) e pronta all'uso. È risultata conforme la verifica visiva di conformità del rifiuto deposto.

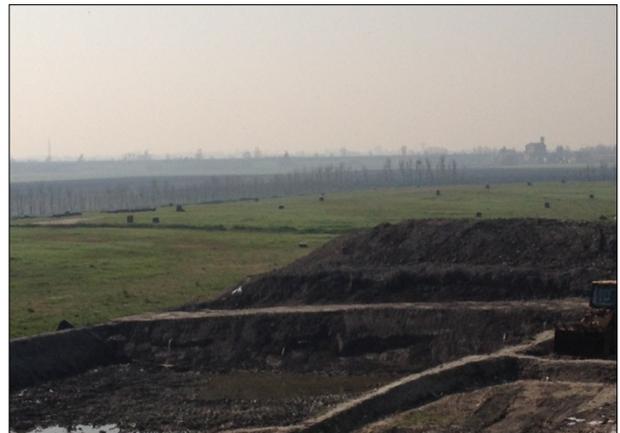
Figura 2: area in scarifica (21/02/2014)

Le operazioni di scarifica vengono condotte in modo tale da mantenere sempre coperto con un minimo strato di argilla, per motivi igienici, il rifiuto già stoccato in vasca. Tale strato viene rimosso solo al momento dell'inizio dei conferimenti presso l'area. Il materiale ricavato dalle operazioni di scarifica (terreno naturale ed argilla) viene normalmente utilizzato per la copertura finale e per la copertura giornaliera del rifiuto.

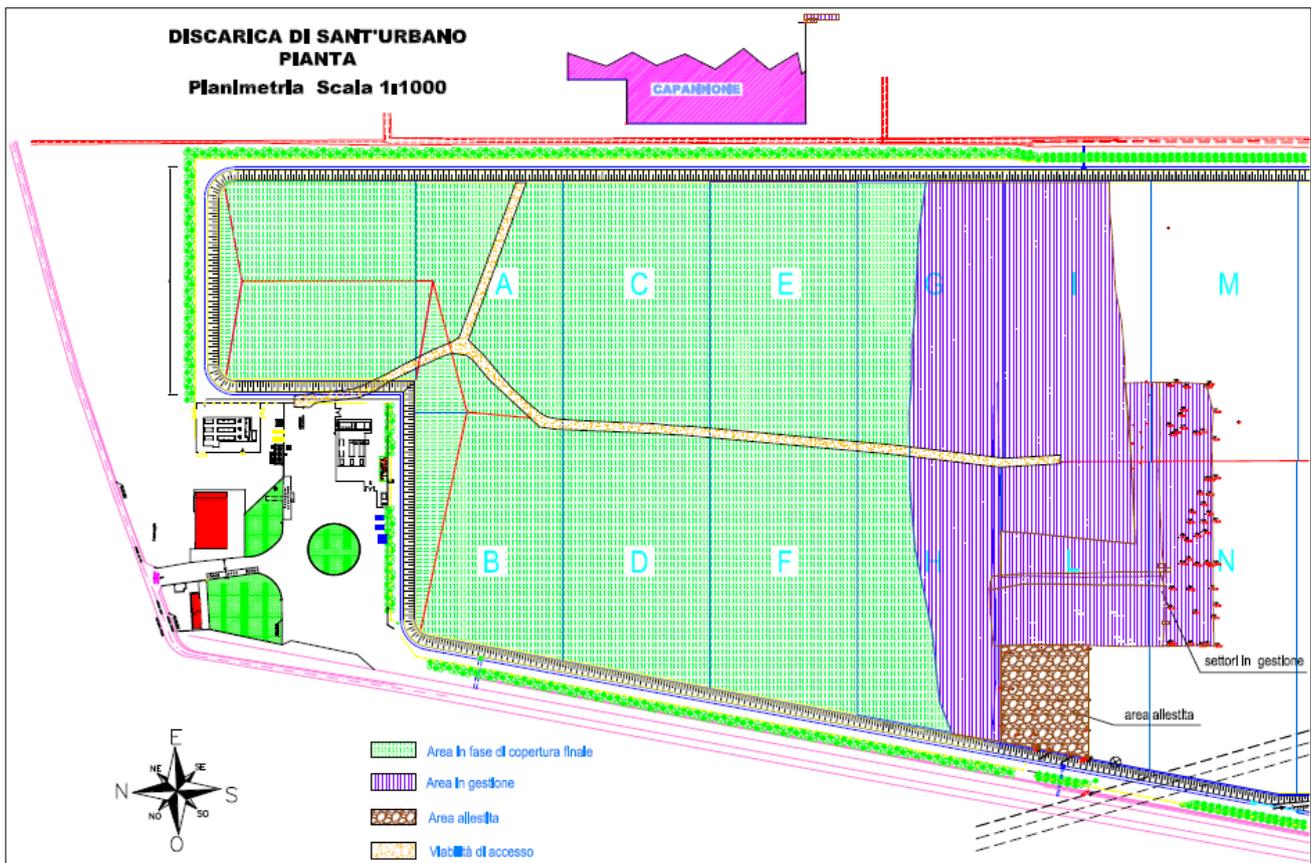
Figura 3: Planimetria relativa allo stato di avanzamento lavori con evidenza dell'area in gestione e dell'area in allestimento (aggiornata al 16/04/2014)

La planimetria di seguito riportata evidenzia le Vasche interessate, durante il periodo di osservazione, dalla gestione del rifiuto e dai lavori di approntamento delle nuove aree di conferimento secondo quanto previsto dal progetto di "ribaulatura".

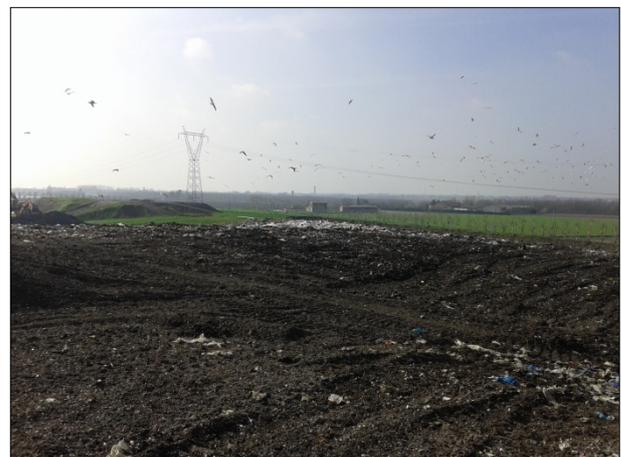
Figura 4: copertura giornaliera area conferimento fanghi (13/03/2014)

Nel corso del trimestre la copertura giornaliera delle aree in gestione è apparsa effettuata utilizzando materiali idonei e correttamente posizionati in modo da contenere la dispersione eolica dei rifiuti, l'accesso dei volatili e l'emissione di odori.

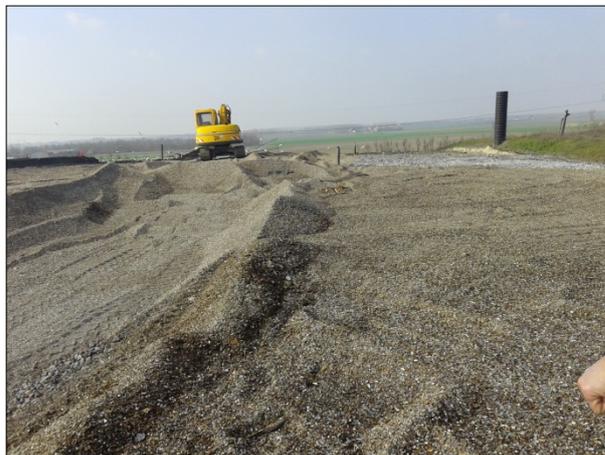
Figura 6: stesa di materiale drenante con materiale in R5 (13/03/2014)

È stata allestita una porzione di area(delle ex vasche C10-B7 del I Stralcio) dove è in atto la posa di materiale drenante relativo al primo strato di copertura finale.

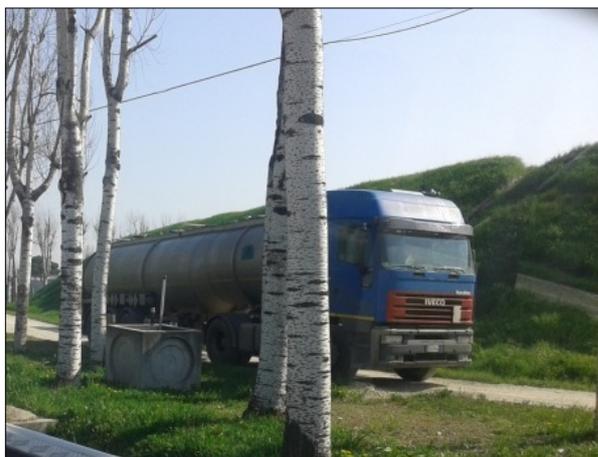
Figura 7: asporto di percolato (13/03/2014)

Nel corso dei sopralluoghi effettuati nel periodo in esame, non sono state rilevate anomalie di alcun genere per quanto riguarda la gestione dei pozzi del percolato.

Il Gestore, nel periodo oggetto della presente relazione, ha provveduto al costante smaltimento del percolato prodotto.

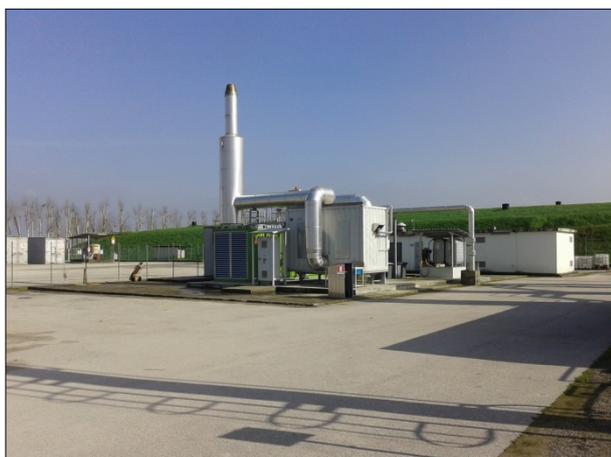
Figura 8: impianto di recupero energetico (21/02/2014)

Dalle verifiche effettuate dai Tecnici SC in impianto, la gestione del sistema di aspirazione del biogas è risultata regolare e correttamente eseguita, con il biogas aspirato avviato all'impianto per il recupero energetico e la parte eccedente alle torces (per mancato funzionamento, dovuto a problemi tecnici, dei motori di Ambienthesis).

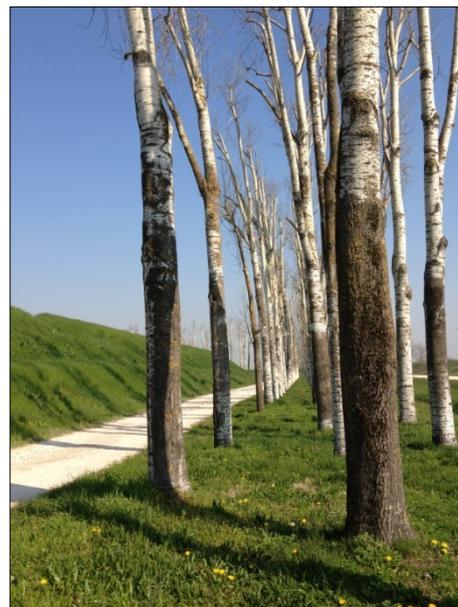
Figura 11: Barriera arborea (13/03/2014)

La barriera arborea presente lungo il perimetro dell'impianto è apparsa in buono stato di salute.

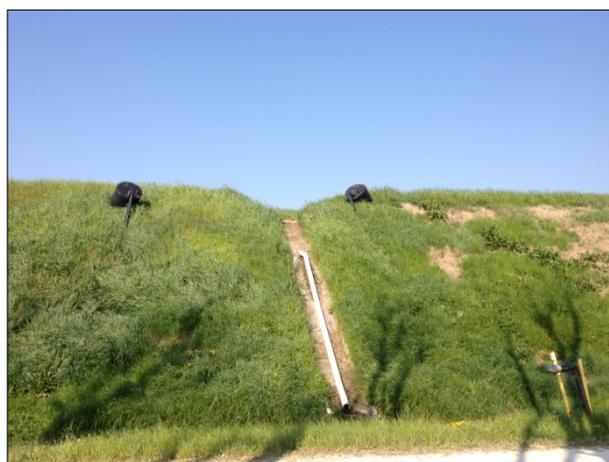
Figura 12: embrici per il deflusso delle acque meteoriche (13/03/2014)

Gli embrici posti lungo gli argini sono apparsi in buono stato e adeguatamente puliti così da garantire il normale deflusso delle acque meteoriche.
