## **RESOCONTO TECNICO OPERATIVO**

### **II Trimestre 2014**

**Verifica dell'Applicazione del Programma di Sorveglianza e Controllo presso la  
Discarica per Rifiuti non pericolosi ubicata nel Comune di Sant'Urbano (PD)  
Autorizzazione all'esercizio: D.G.R.V. n. 5 del 30/01/2013**

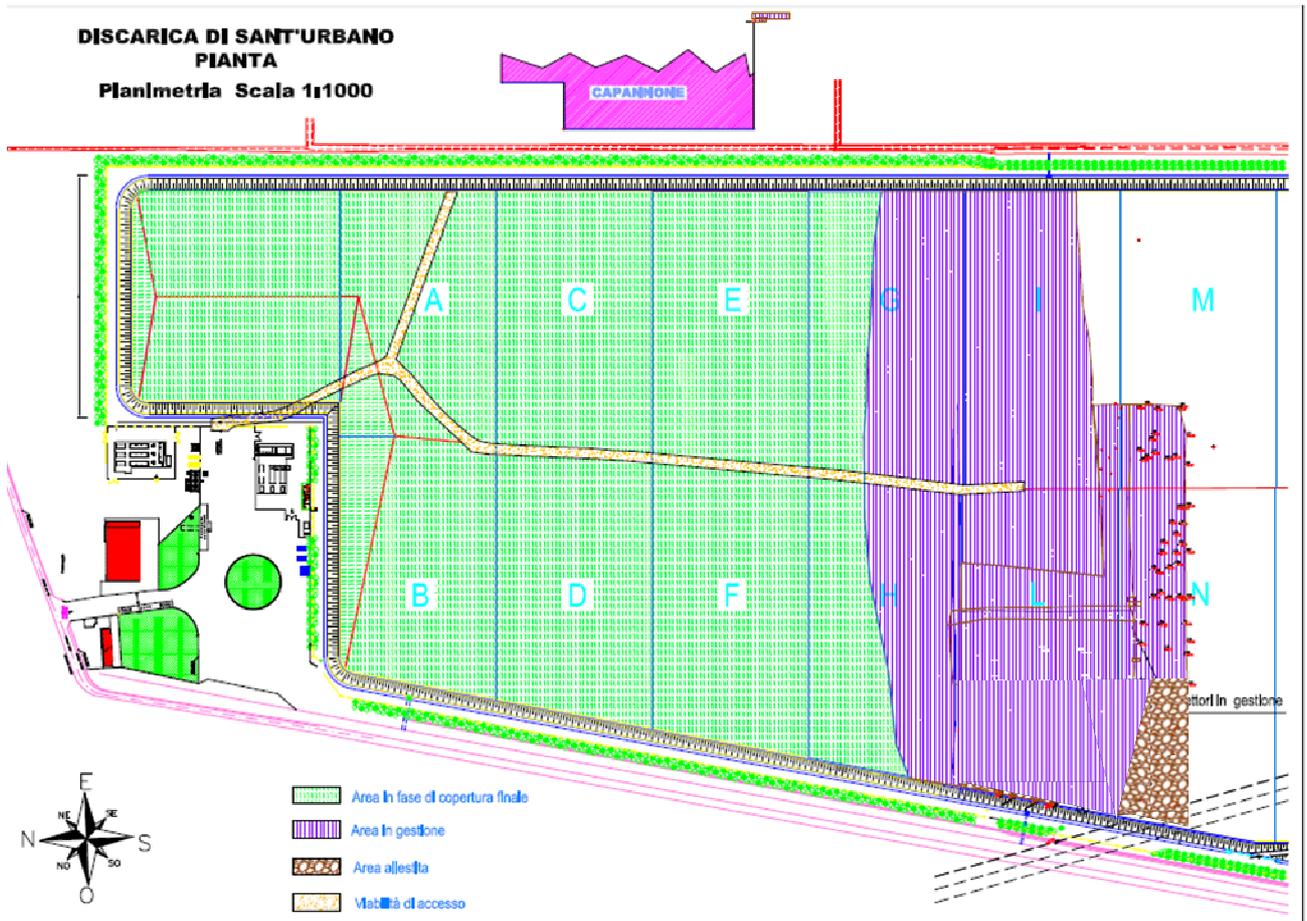
Figura 1: Planimetria dello stato di avanzamento lavori con evidenziate l'area in gestione e in allestimento (al 19/06/2014)

Come si evince dalla planimetria, nel periodo il Gestore ha continuato il conferimento nelle aree riferibili alle Vasche I ed L mentre sono state scarificate in parte le Vasche L e N; l'area è indicata come area allestita ed è pronta all'uso.

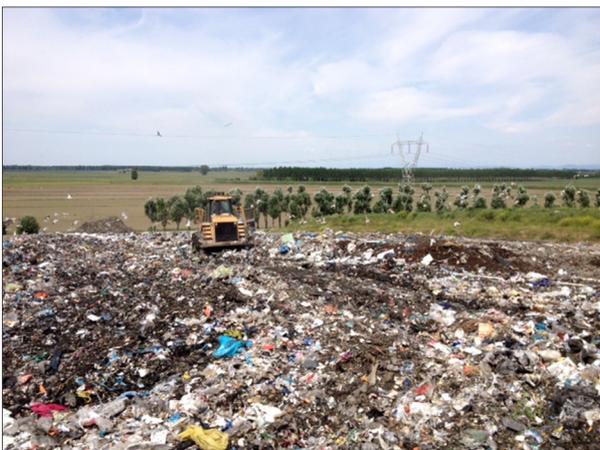
Figura 3: compattazione del rifiuto sul fronte (05/05/2014)

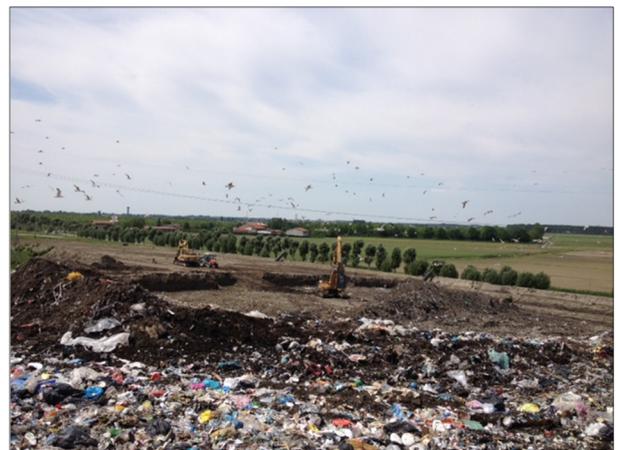
Figura 2: nuova porzione di area in scarifica (05/05/2014)

Le operazioni di scarifica vengono condotte in modo tale da mantenere sempre coperto con un minimo strato di argilla, per motivi igienici, il rifiuto già stoccato in vasca. Tale strato viene rimosso solo al momento dell'inizio dei conferimenti presso l'area. Il materiale ricavato dalle operazioni di scarifica (terreno naturale ed argilla) viene normalmente utilizzato per la copertura finale e per la copertura giornaliera del rifiuto.

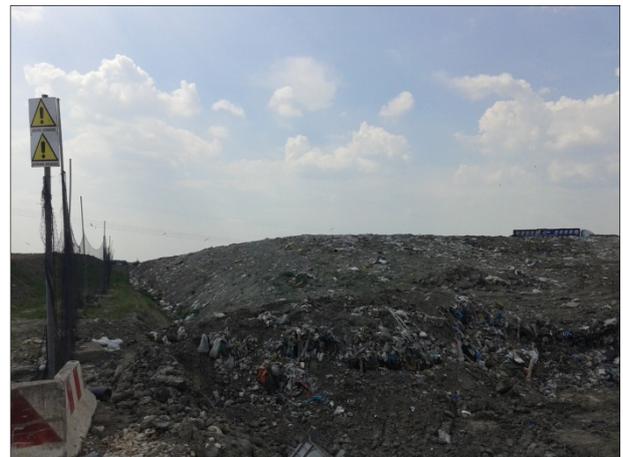
Si conferma che Gea s.r.l., per evitare la dispersione di polveri o le emanazioni moleste provvede a coprire al più presto il rifiuto deposto in giornata con strati di materiali adeguati; per la copertura giornaliera del fronte attivo (zona presso la quale vi sono i conferimenti il giorno successivo alla copertura) il Gestore può utilizzare materiali di tipo sintetico (teli) oppure può utilizzare uno strato di terreno o di materiale inerte da R5, analogamente a quanto previsto per il fronte non attivo.

Figura 4: copertura giornaliera (19/06/2014)

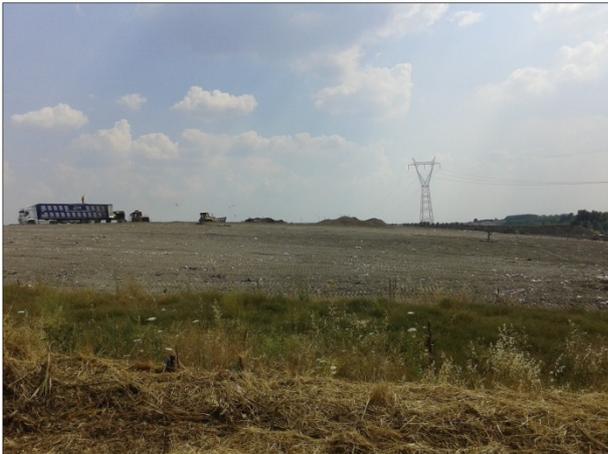
Figura 5: area da coprire provvisoriamente con teli (13/03/2014)

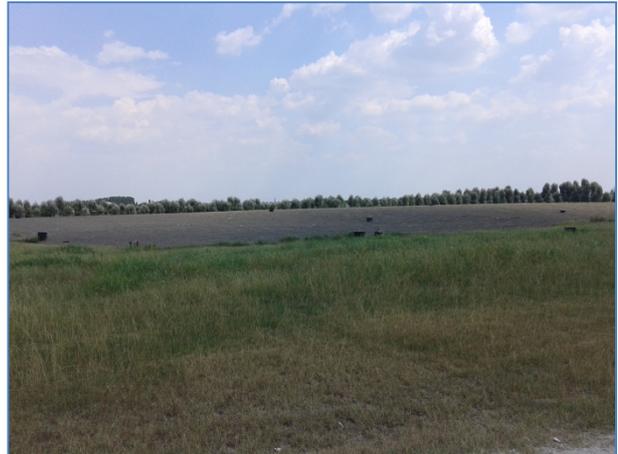
Nel trimestre il gestore ha realizzato la stesa dello strato di regolarizzazione su parte delle ex vasche C10 e B7 del I Stralcio e ha iniziato la posa dello strato di dreno del biogas con l'utilizzo di materiale in R5. Il Gestore ha inoltre eseguito dei lavori di risagomatura della porzione sommitale dell'argine del Lotto A del II Stralcio atti all'innalzamento del medesimo.

Figura 6: risagomatura della porzione sommitale dell'argine Lotto A Il Stralcio (19/06/2014)

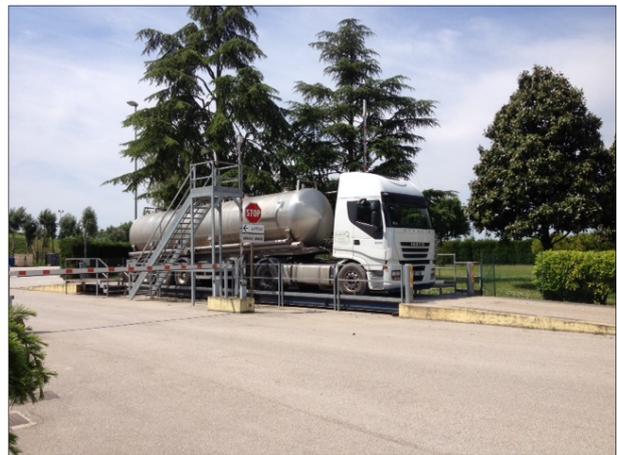
Il Gestore, nel periodo oggetto della presente relazione, ha provveduto al costante smaltimento del percolato prodotto presenti nei pozzi e non si segnala presenza di fuoriuscite incontrollate dall'impianto.

Figura 7: percolato in uscita dall'impianto (05/05/2014)

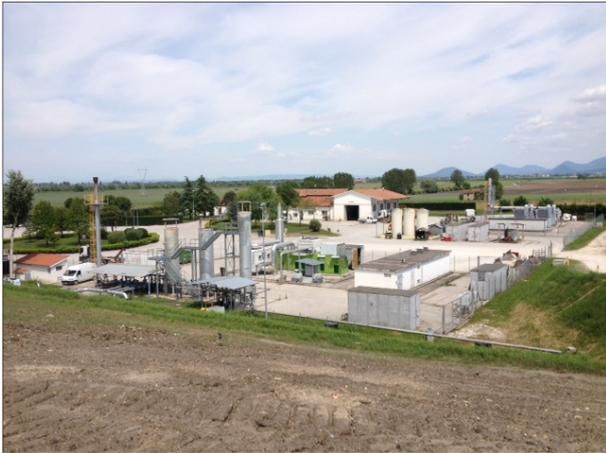
Dalle verifiche effettuate dai Tecnici SC in impianto, la gestione del sistema di aspirazione del biogas è risultata regolare e correttamente eseguita, con il biogas aspirato avviato all'impianto per il recupero energetico e la parte eccedente alle torce. Le percentuali di Metano e Ossigeno il 19/06 sono state rilevate con strumenti portatili.

Figura 8: impianto di recupero energetico (05/05/2014)

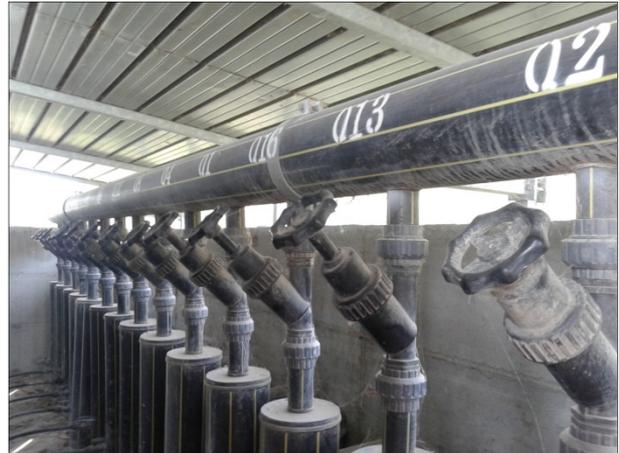
Figura 9: Stazione di regolazione (19/06/2014)

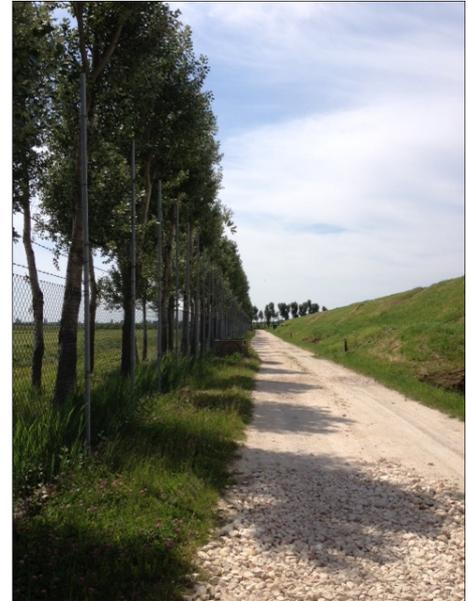
Nel periodo in esame, le strade interne all'impianto sono sempre risultate sgombre e ben agibili.

Figura 10: viabilità interna (05/05/2014)

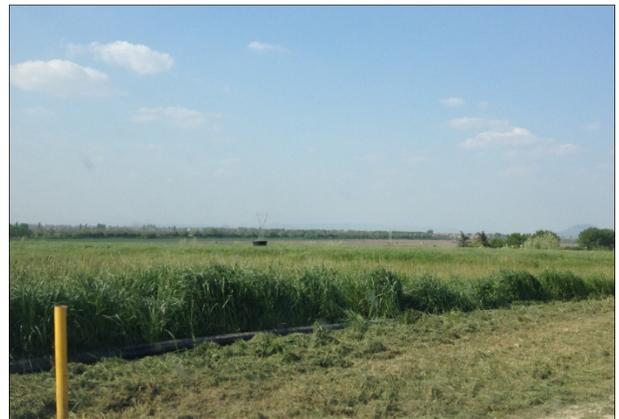
Durante i sopralluoghi il manto erboso è risultato di altezza adeguata ossia tale sia da non provocare intralcio durante il transito a piedi sia da permettere una visuale adeguata del piano di calpestio. Il gestore provvede con regolarità ad effettuarne lo sfalcio.

Figura 11: inizio attività taglio erba (07/04/2014)
