Discarica per rifiuti non pericolosi Comune di Sant'Urbano (PD)

Verifica dell'applicazione del PMC Ed. 1 Rev. 02 del 04.04.2017

Resoconto Tecnico Operativo **II° Trimestre 2020**

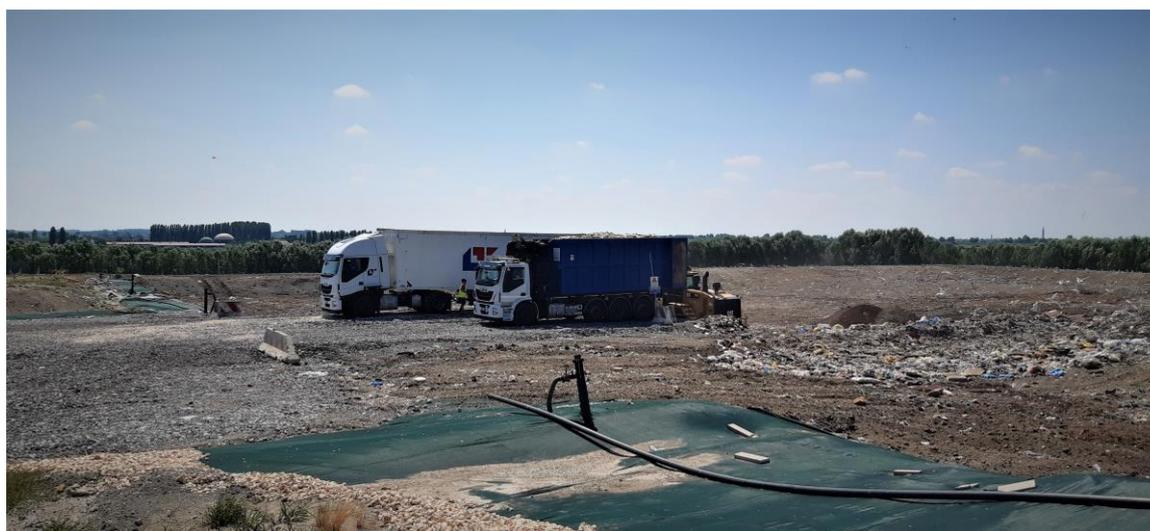
Durante i sopralluoghi condotti in impianto, i Tecnici PMC hanno verificato la conformità delle modalità gestionali degli operatori sul fronte di conferimento oltre che la conformità dei documenti accompagnatori di alcuni carichi (XBB22388 del 29/04/2020, DUG788134/19 del 26/05/2020 e DUA907818/19 del 29/06/2020).

Il Gestore, nel trimestre in esame, ha conferito il rifiuto presso porzioni dei Settori Q, S, T e U.

Figura 1: Attività di scarico sul fronte attivo (30/06/2020)

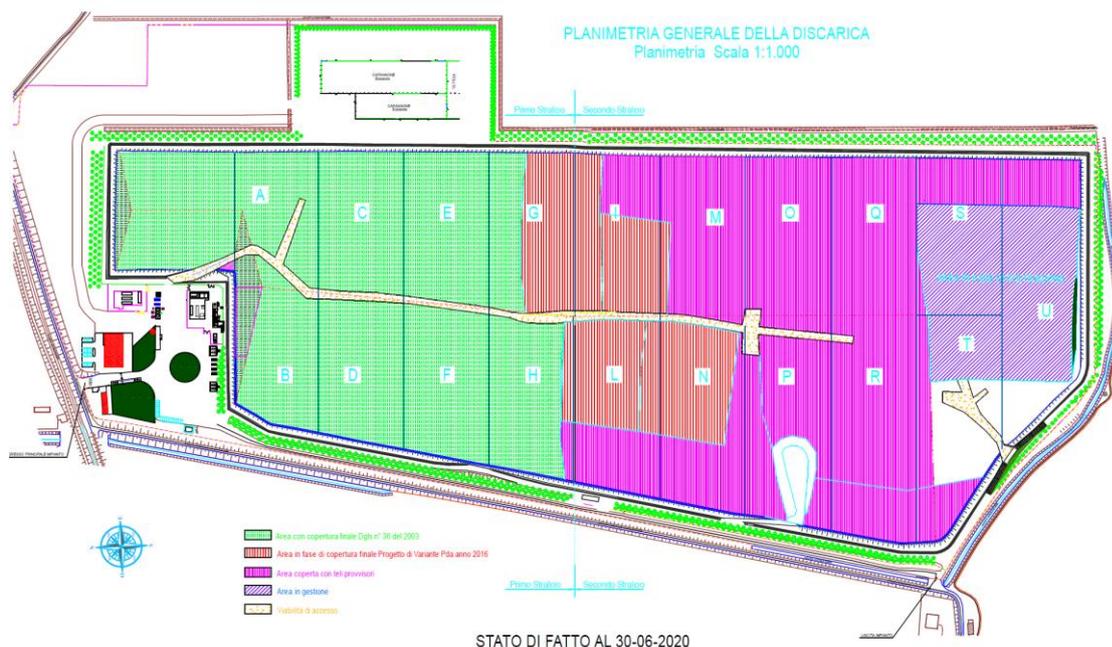
La planimetria seguente evidenzia le vasche interessate, durante il periodo di osservazione, dalla gestione del rifiuto e dai lavori di approntamento delle nuove aree di conferimento secondo quanto previsto dal progetto di "ribaulatura".

Figura 2: Planimetria dello stato di avanzamento lavori con evidenziate l'area in gestione, l'area in copertura provvisoria con teli in HDPE/LDPE e l'area in copertura finale come da D.Lgs. 36/03 (aggiornata al 30/06/2020)

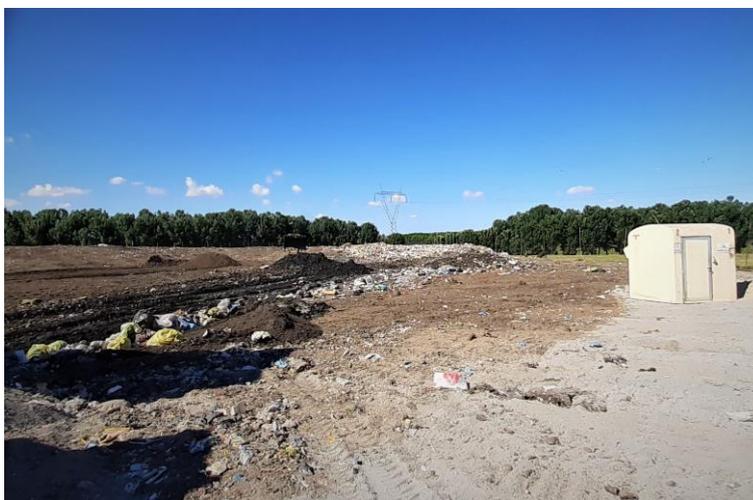
A fine giornata, ultimate le operazioni di stesa e compattazione del rifiuto conferito, per limitare la dispersione di odori e di polveri oltre che la proliferazione di insetti, il Gestore provvede a coprire l'area relativa al fronte attivo di conferimento utilizzando il materiale ricavato dalle operazioni di scarifica (terreno naturale ed argilla) e/o con rifiuti in ingresso autorizzati con operazione R5 o, in alternativa, posizionando degli appositi teli.

Figura 3: Area in gestione dotata di copertura giornaliera realizzata con materiale in ingresso come R5 (26/05/2020)

Durante i sopralluoghi condotti nel trimestre, i controlli effettuati visivamente sulla conformità della copertura giornaliera del fronte attivo e del fronte non attivo, hanno sempre dato esito positivo.

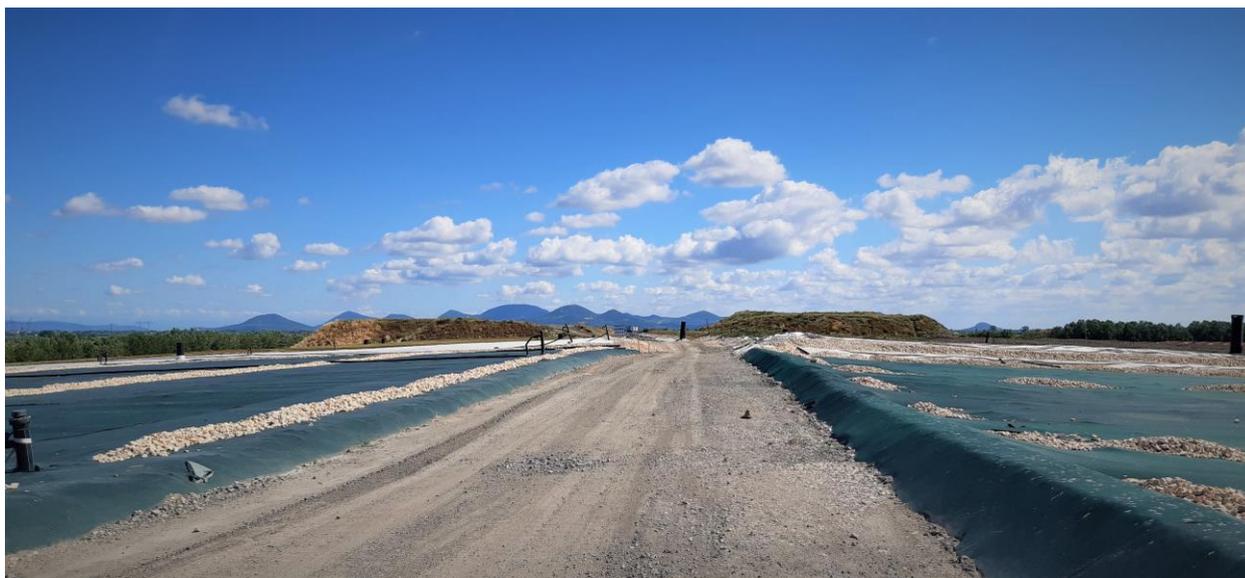
Nel trimestre in esame non sono stati realizzati lavori di copertura provvisoria tramite posa di geomembrana impermeabile in LDPE. Nella planimetria di Figura 3 sono evidenziate le aree attualmente in gestione (colore viola), comprensive sia della porzione di discarica in copertura provvisoria con in teli in LDPE sia della porzione di discarica presso la quale sono stati avviati, ma non ancora completati, i lavori di copertura finale (cfr. § 7).

Figura 4: Parte del pacchetto di copertura provvisoria (26/05/2020)

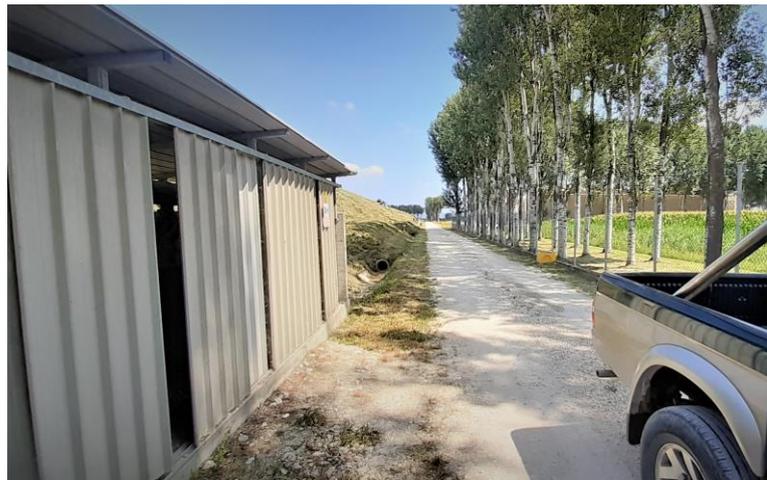
Figura 5: Stazione di Regolazione D (30/06/2020)

Nel sopralluogo del 30 giugno u.s. sono state rilevate delle percentuali di metano e ossigeno assolutamente non in linea con lo storico (da registro interno del 29/06/2020 - Linee 1-4: 38,2% CH₄ 1,7%O₂; Linea 2: 38,2% CH₄ 2,1%O₂; Linea 3: 40,2% CH₄ 1,8%O₂), si rileva evidentemente un'anomalia da parte della sonda)

Nel trimestre in esame sono stati verificati a campione i pozzi D1, D5, C9, C10 e A1, e le Stazioni di Regolazione D, C, A risultati in buono stato di manutenzione.

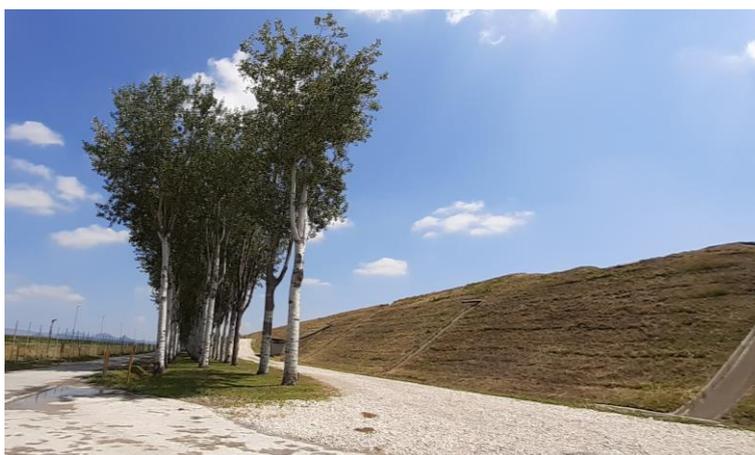
Nel trimestre in esame non sono state rilevate aree con presenza di ristagni d'acqua, se non con ridotti ristagni.

Figura 7: Strada lato ovest (30/06/2020)
