## **Discarica per rifiuti non pericolosi**

Comune di Sant'Urbano (PD)

## **Verifica dell'applicazione del PMC**

**Relazione Tecnica**

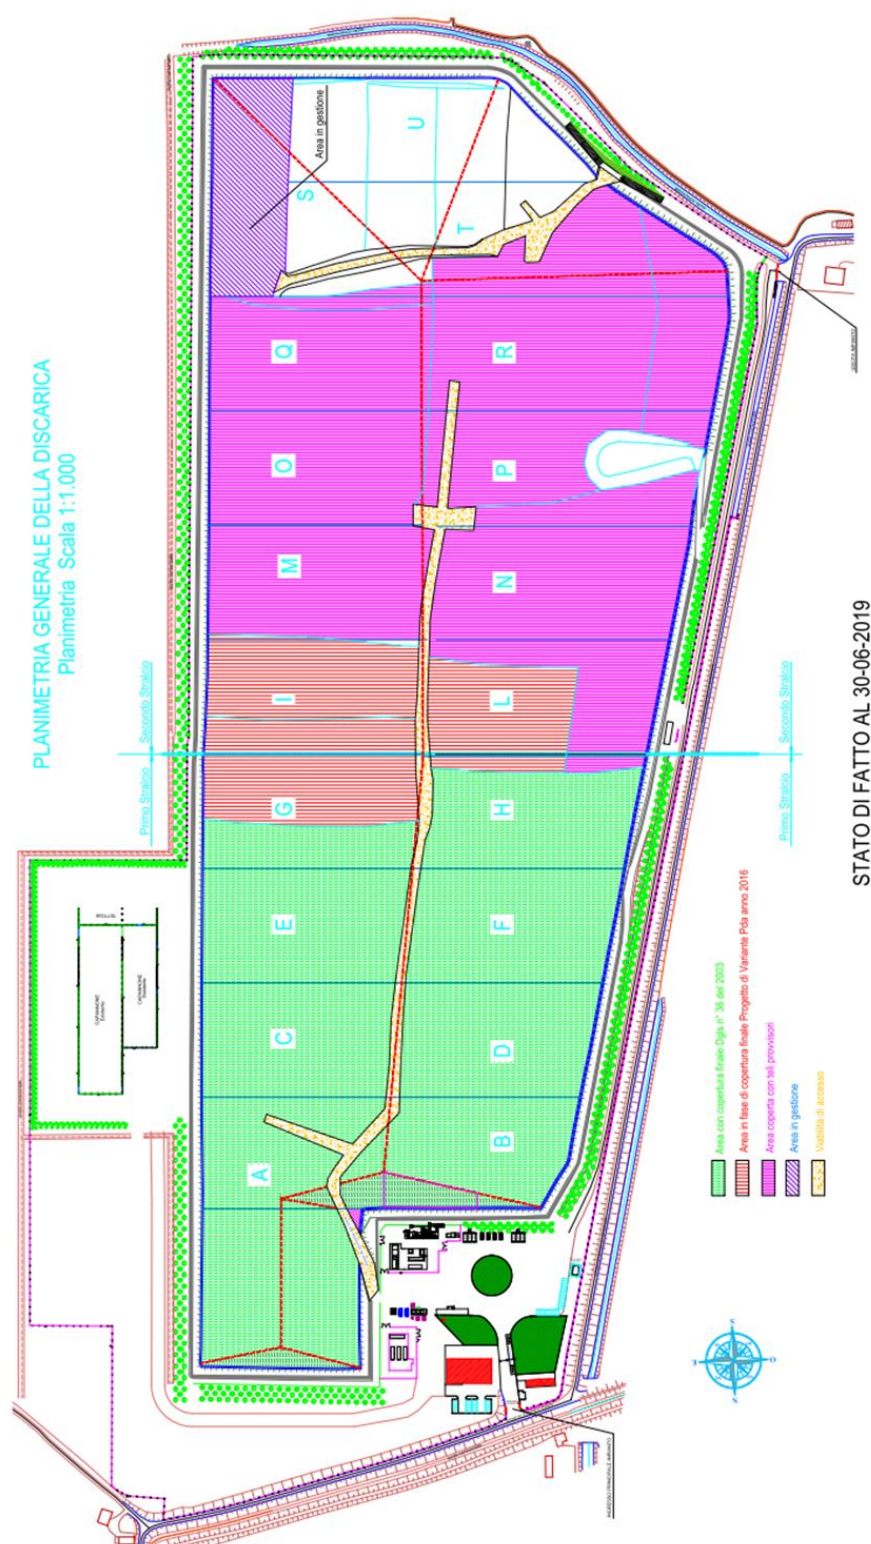
Figura 2: Planimetria relativa allo stato di avanzamento lavori con evidenza delle aree dotate di copertura definitiva (ai sensi del D.Lgs. 36/2003), dell'area con copertura provvisoria con teli in LDPE e l'area in gestione (al 30/06/2019).

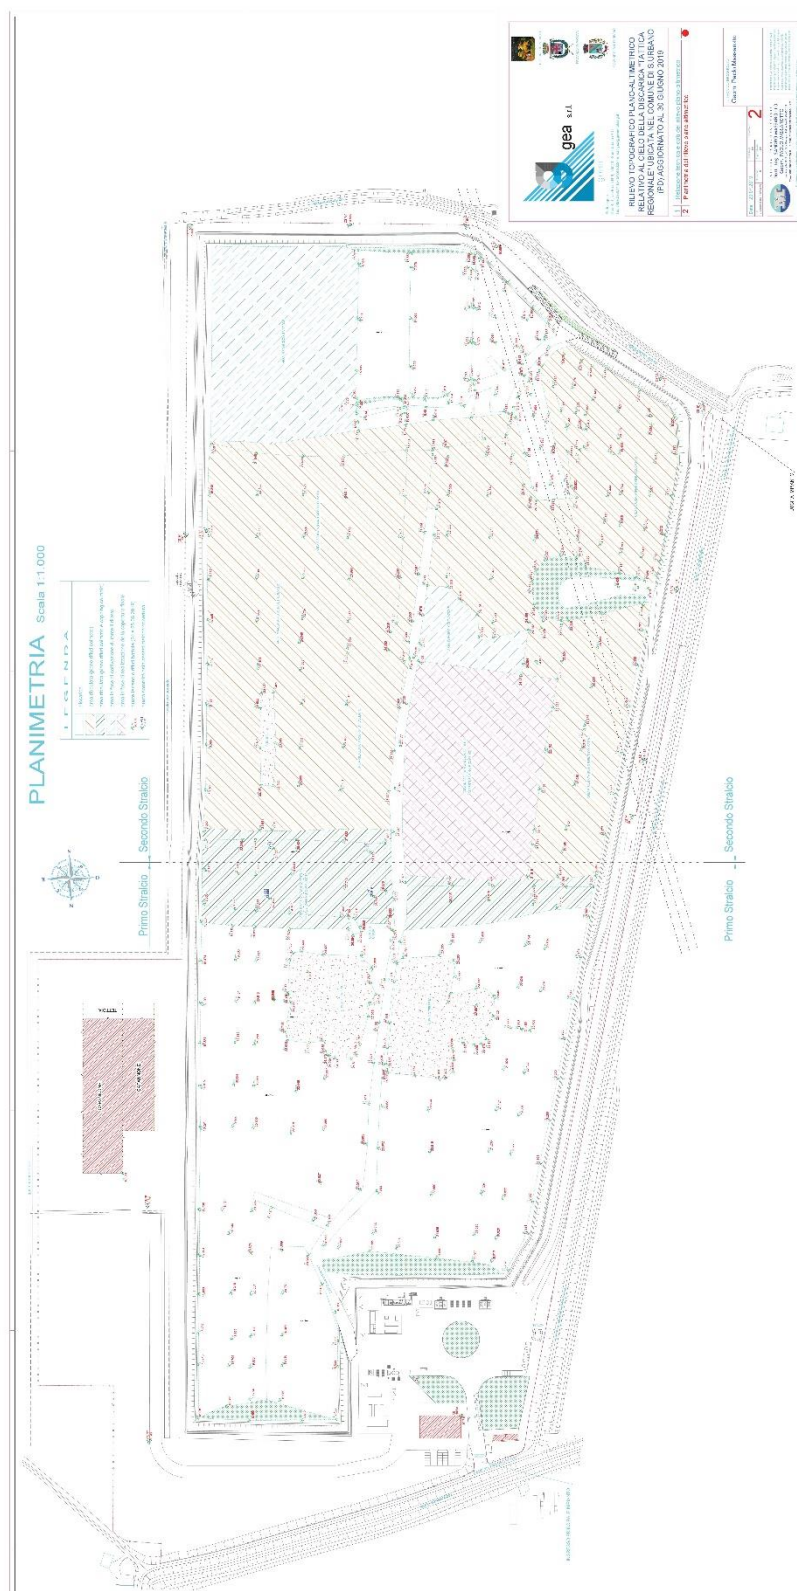
Figura 3: Planimetria del rilievo topografico aggiornato al 30.06.2019

Il Gestore ha condotto il rilievo topografico semestrale aggiornato al 30/06/2019 (cfr. Figura 3), in conformità con quanto previsto nel PMC in vigore.

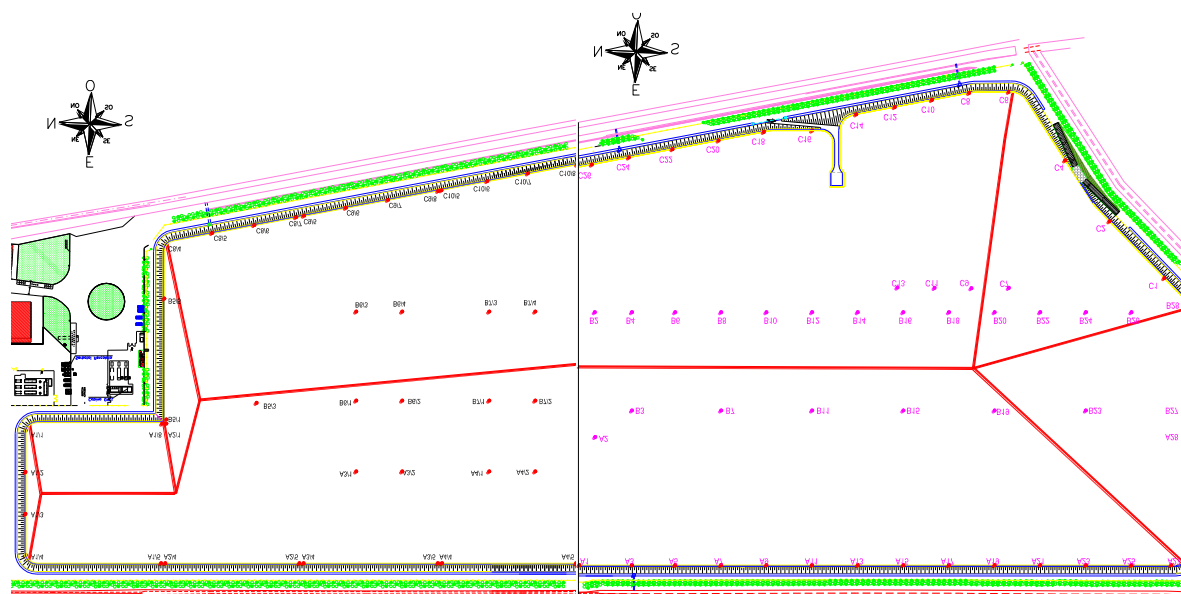
Figura 4: planimetria di progetto relativa al sistema di captazione del percolato

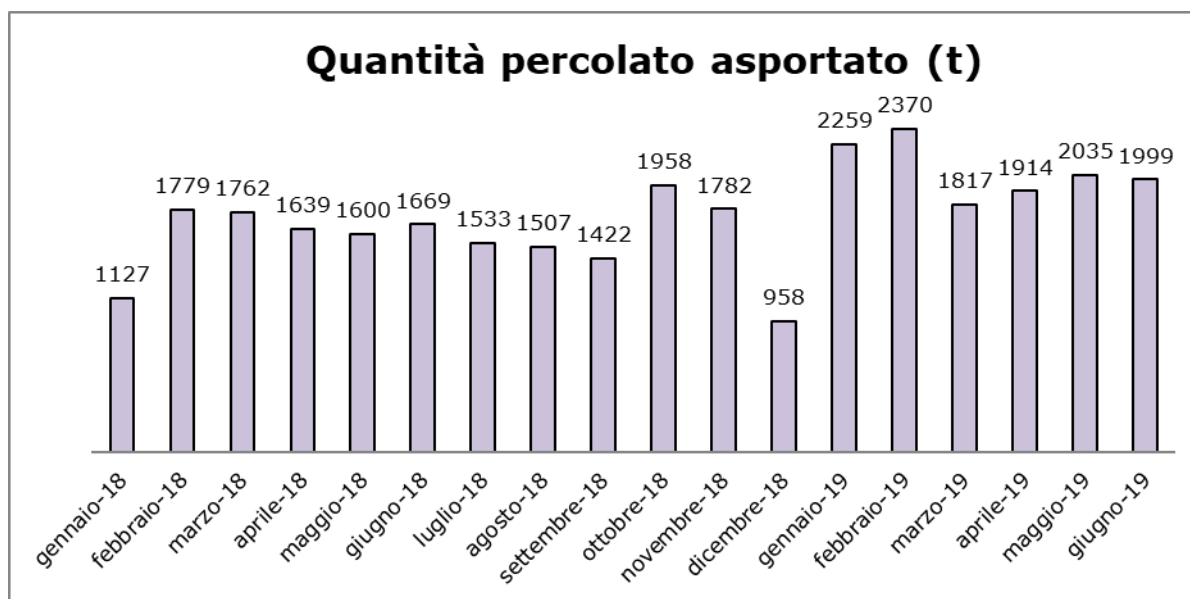
Nel grafico successivo si riporta, come da richiesta in autorizzazione, il quantitativo mensile di percolato asportato nel 2018 e nel I semestre 2019. Si nota che nel semestre in esame i quantitativi mensili smaltiti hanno visto un massimo a febbraio (2.370 t) e un minimo a marzo (1.817 t).

Figura 5: Quantitativo mensile di percolato asportato nel 2018 e I semestre 2019

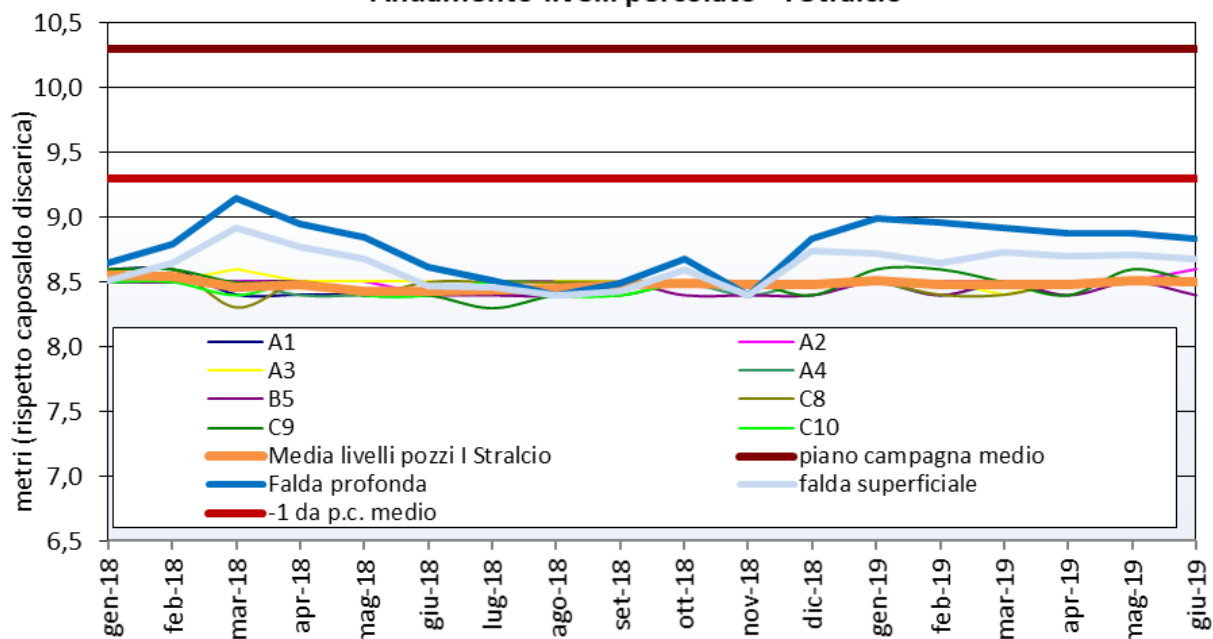
### Andamento livelli percolato - I Stralcio

**Le elaborazioni grafiche proposte evidenziano che il livello del percolato è sempre risultato ben al di sotto dei limiti di soglia del PMC approvato.**

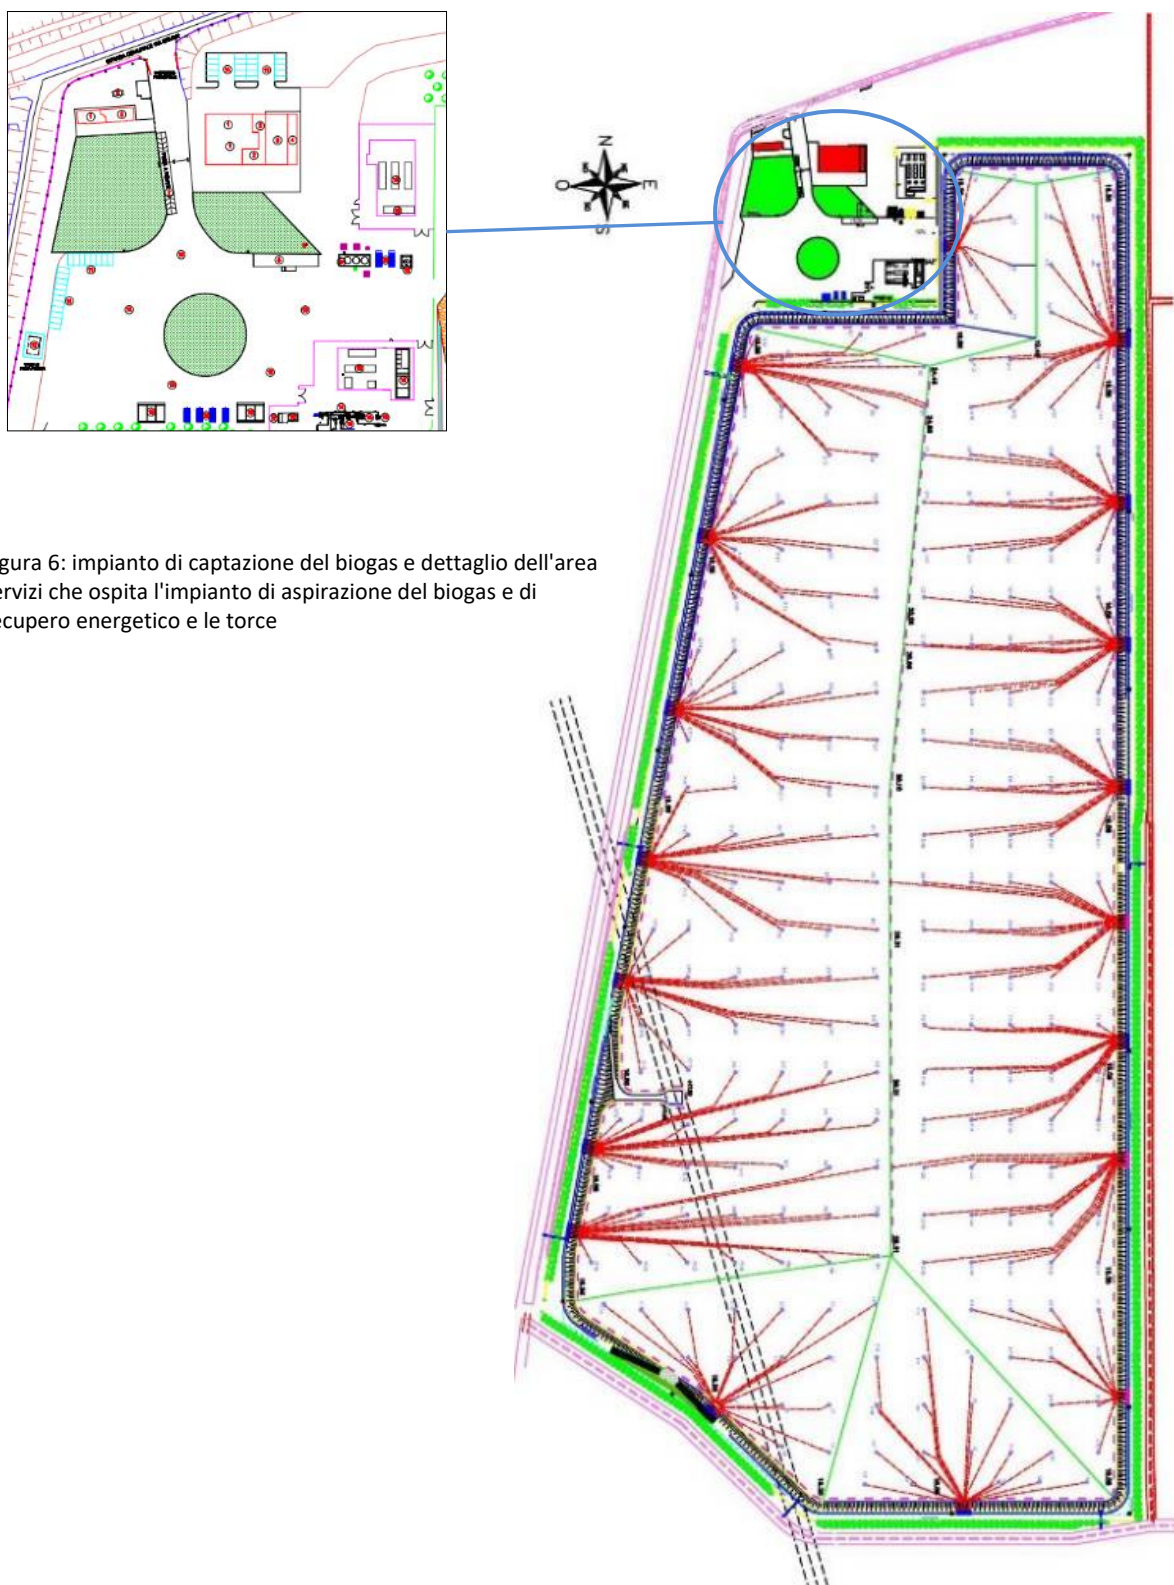
Figura 6: impianto di captazione del biogas e dettaglio dell'area servizi che ospita l'impianto di aspirazione del biogas e di recupero energetico e le torce

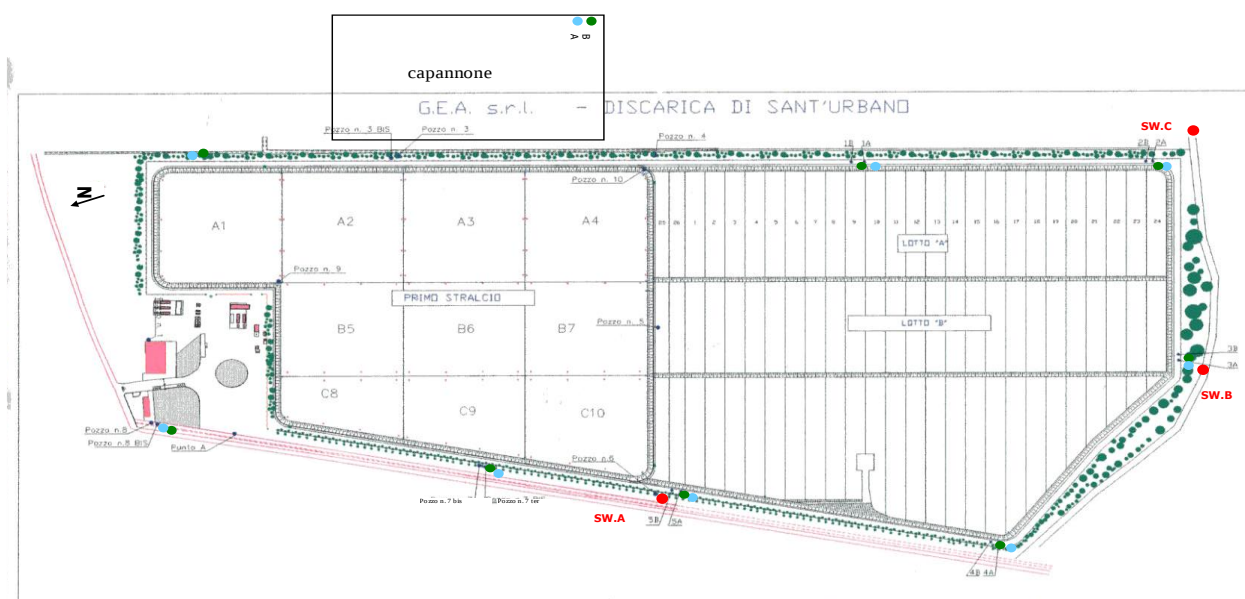
Figura 7: Planimetria con ubicazione dei piezometri monitoranti la falda superficiale (●) e quelli monitoranti la falda profonda (●) e i punti di prelievo delle acque superficiali circostanti l'impianto (●).

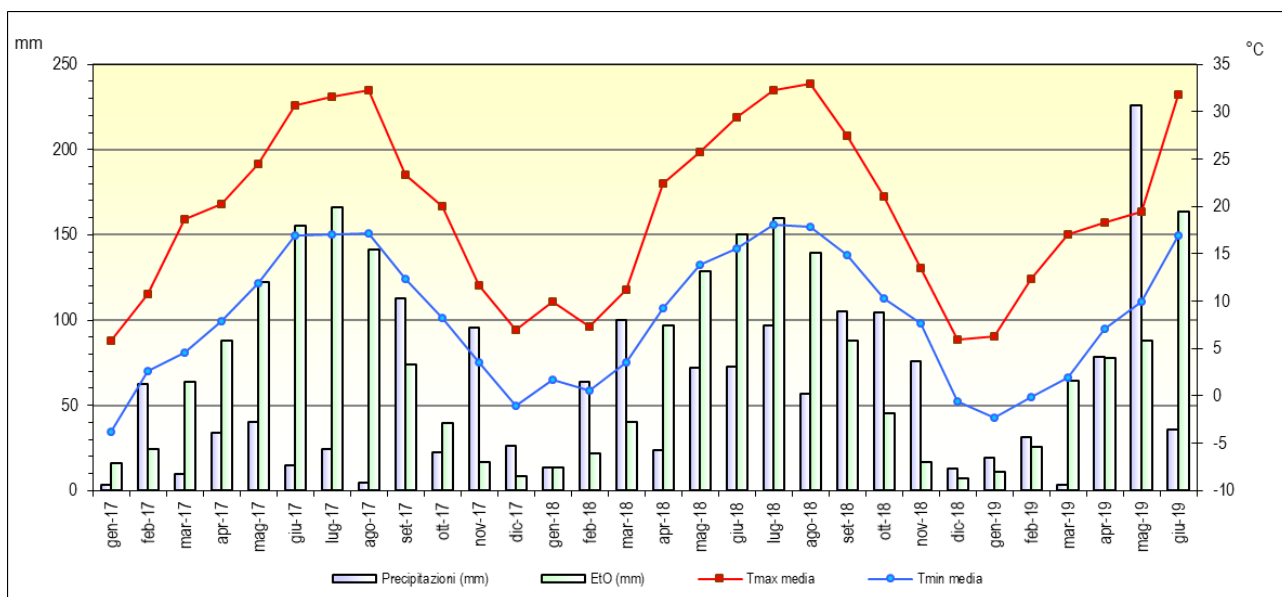
Figura 8: Andamento mensile di Precipitazioni, Temperatura media minima e media massima ed Evapotraspirazione, per il periodo gennaio 2017 – giugno 2019

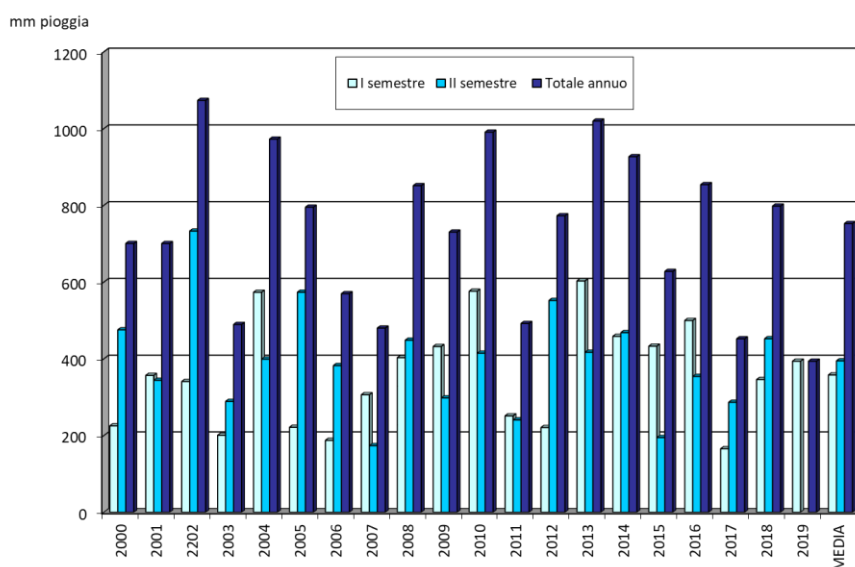
Figura 9: Andamento semestrale ed annuale delle precipitazioni confrontati con il valore medio del periodo presentato.

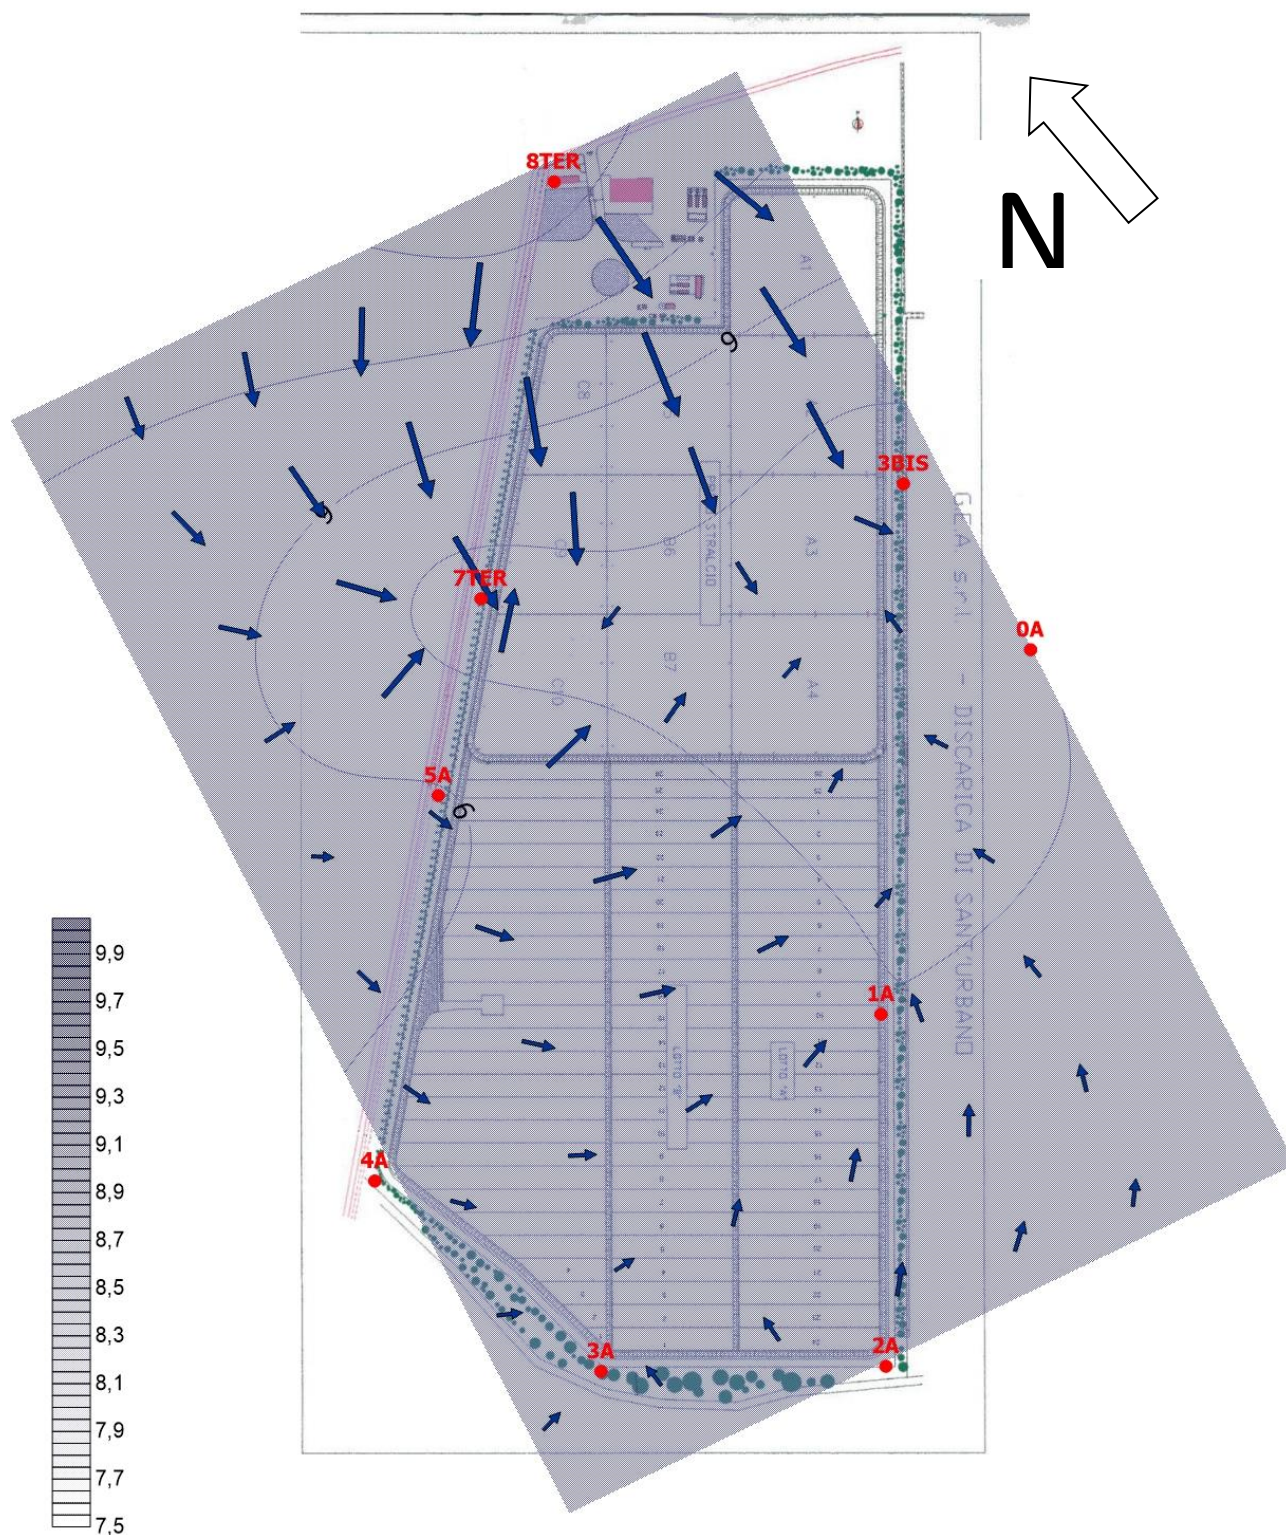
# Falda profonda del 23 gennaio 2019

Per la falda profonda, le direzioni risultano piuttosto discordanti nelle campagne di misura, ossia per il I stralcio con direzione S nella campagna di gennaio e verso N nella campagna di aprile, mentre per il II stralcio si riconosce solamente un deflusso in direzione N nella campagna di indagine di aprile. La complessità dei deflussi nell'area in esame può essere ricondotta anche in questo caso alla probabile presenza di un alto strutturale posto lungo la linea immaginaria che congiunge il piezometro GW.5A e l'angolo SE del I Stralcio.
