Discarica per rifiuti non pericolosi Comune di Sant'Urbano (PD)

Verifica dell'applicazione del PMC Ed. 1 Rev. 02 del 04.04.2017

Resoconto Tecnico Operativo **IV Trimestre 2019**

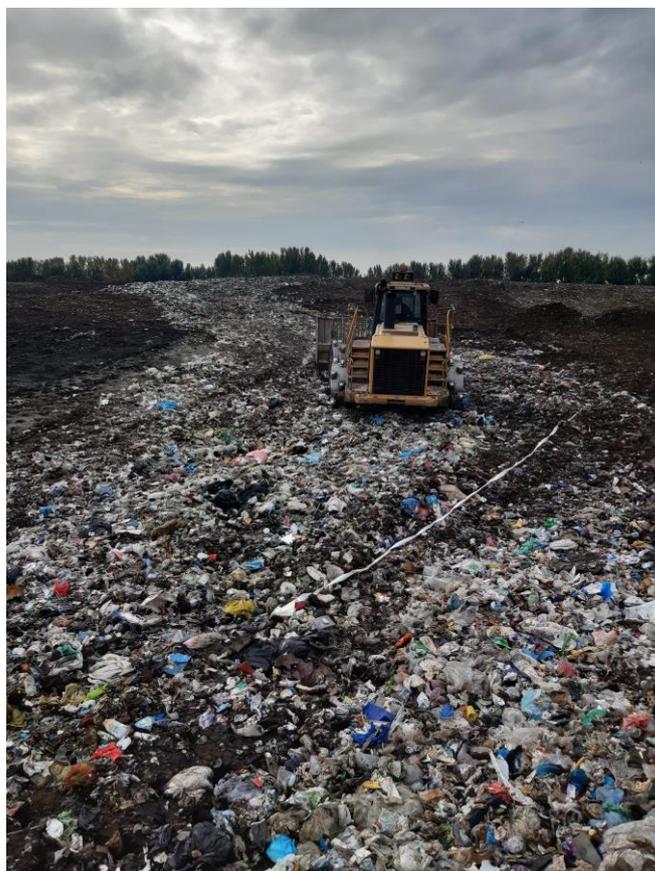
Figura 1: Area in gestione (18/10/2019)

Il Gestore, nel trimestre in esame, ha conferito il rifiuto presso porzioni dei settori S, T e U.

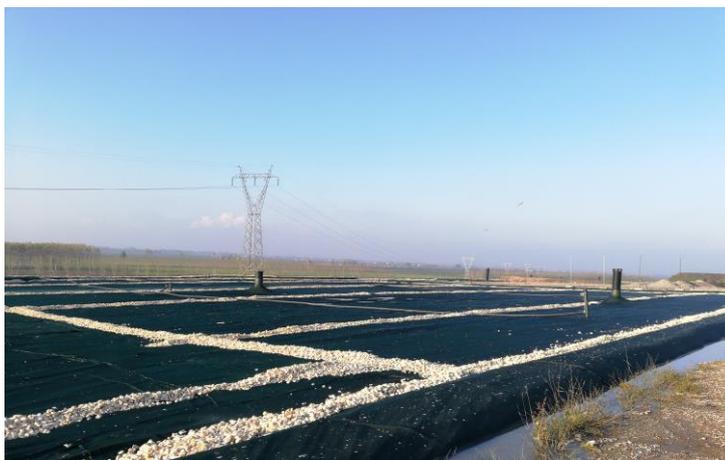
Nel trimestre in esame sono stati realizzati lavori di copertura provvisoria tramite posa di geomembrana impermeabile in LDPE in parte del settore N. Nella planimetria di Figura 2 sono evidenziate le aree attualmente in gestione (colore viola), comprensive sia della porzione di discarica in copertura provvisoria con in teli in LDPE sia della porzione di discarica presso la quale sono stati avviati, ma non ancora completati, i lavori di copertura finale (cfr. § 7).

Figura 3: Telo in LDPE provvisorio (13/11/2019)

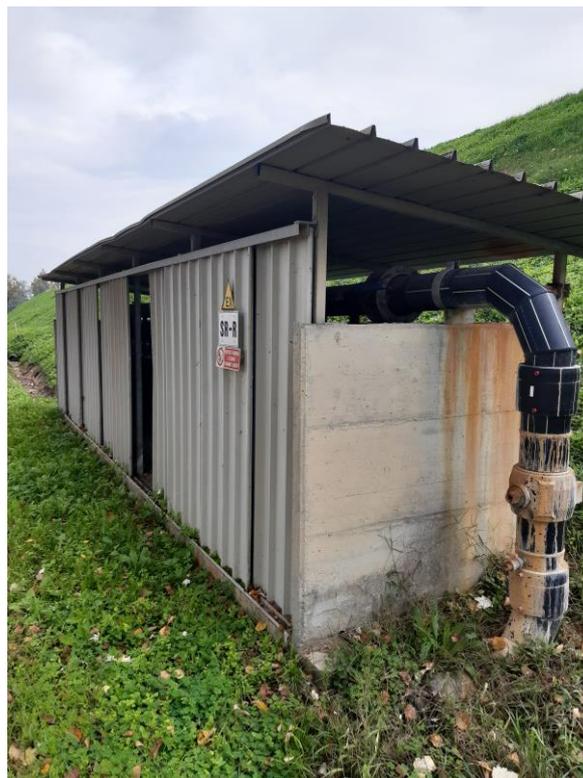
Nel trimestre in esame sono stati verificati a campione i pozzi R12, M5, Q5 e P12 le Stazioni di Regolazione R, M, Q e P, risultando in buono stato di manutenzione.

In generale, non si sono riscontrate evidenze di fuoriuscite incontrollate di biogas.

Figura 4: Stazione di Regolazione R (18/10/2019)

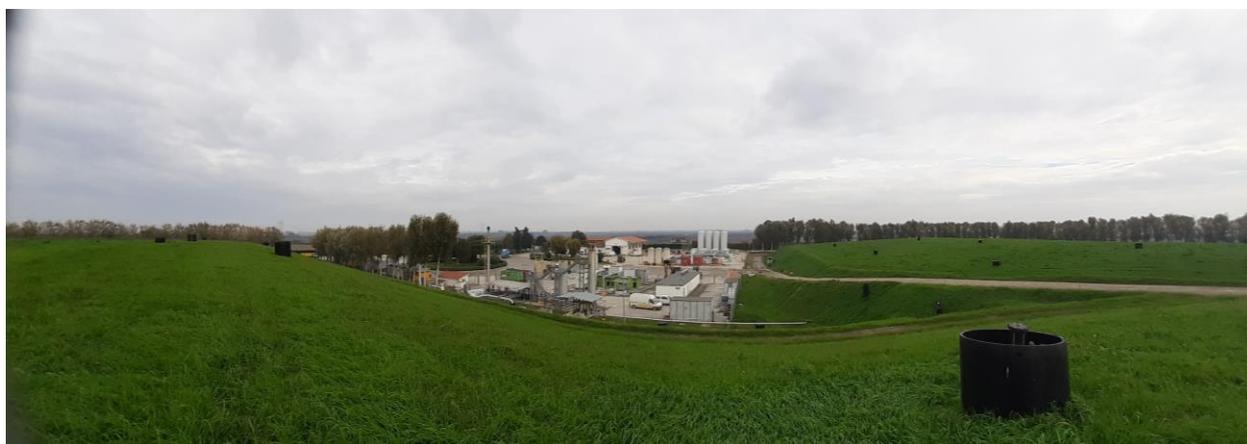
Durante i sopralluoghi il manto erboso è risultato gestito in modo da non provocare intralcio durante il transito a piedi e da permettere una visuale adeguata del piano di calpestio. Da riscontri durante il sopralluogo e da Registro di manutenzione lo sfalcio dell'erba risulta effettuato con regolarità.

Figura 5: Manto erboso sul lato sud impianto e Area servizi (18/10/2019)
