## **Discarica per rifiuti non pericolosi** Comune di Sant'Urbano (PD)

# **Verifica dell'applicazione del PMC**

## **Resoconto Tecnico Operativo** **II Trimestre 2019**

Il presente Resoconto Tecnico Operativo è relativo al trimestre **aprile-giugno 2019** ed è stato redatto sulla base di quanto contenuto nel PMC.

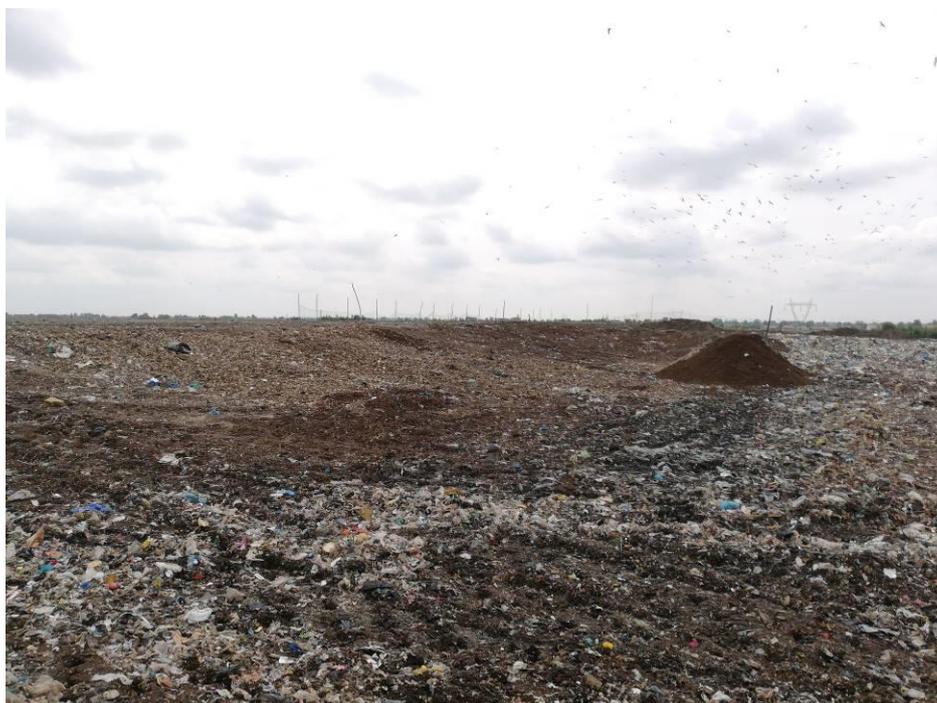
Figura 1: Area in gestione (28/05/2019)

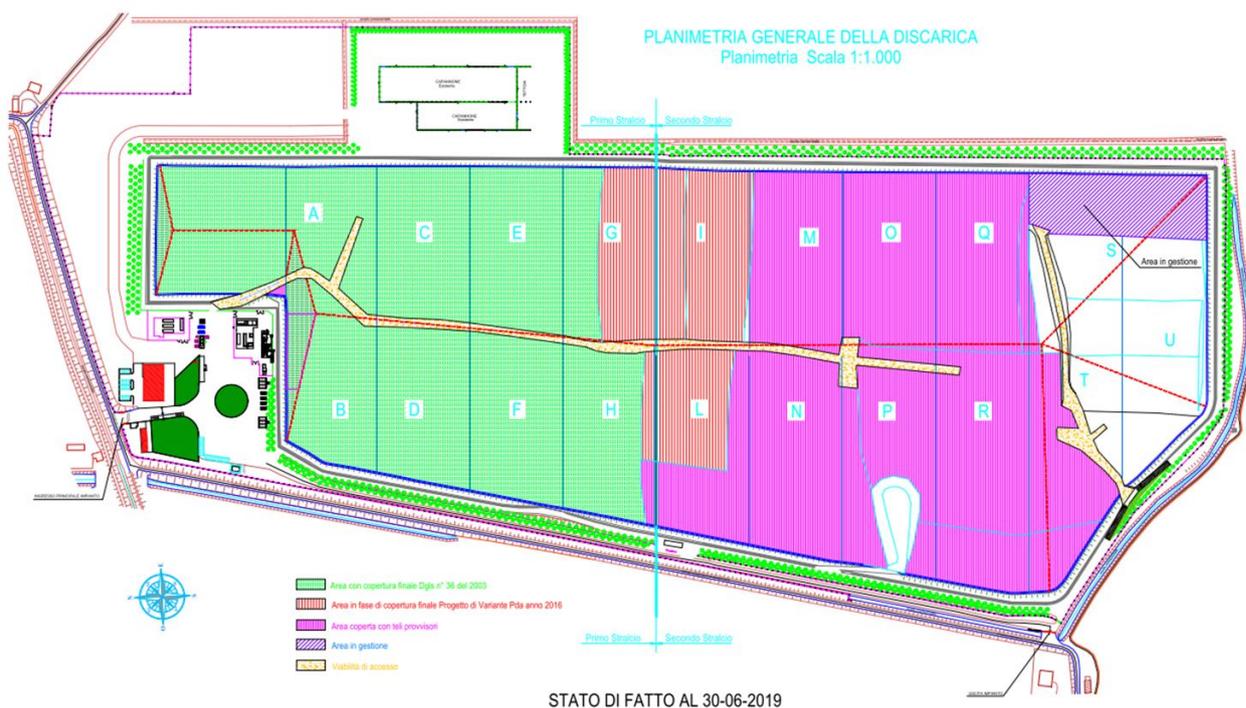
Il Gestore, nel trimestre in esame, ha conferito il rifiuto presso porzioni dei Settori P, R e S.

Figura 2: Planimetria dello stato di avanzamento lavori con evidenziate l'area in gestione, l'area in copertura provvisoria con teli in HDPE/LDPE e l'area in copertura finale come da D.Lgs. 36/03 (aggiornata al 30/06/2019)

Nel trimestre in esame sono stati realizzati lavori di copertura provvisoria tramite posa di geomembrana impermeabile in LDPE in parte dei settori R e T. Nella planimetria di Figura 3 sono evidenziate le aree attualmente in gestione (colore viola), comprensive sia della porzione di discarica in copertura provvisoria con in teli in LDPE sia della porzione di discarica presso la quale sono stati avviati, ma non ancora completati, i lavori di copertura finale (cfr. § 7).

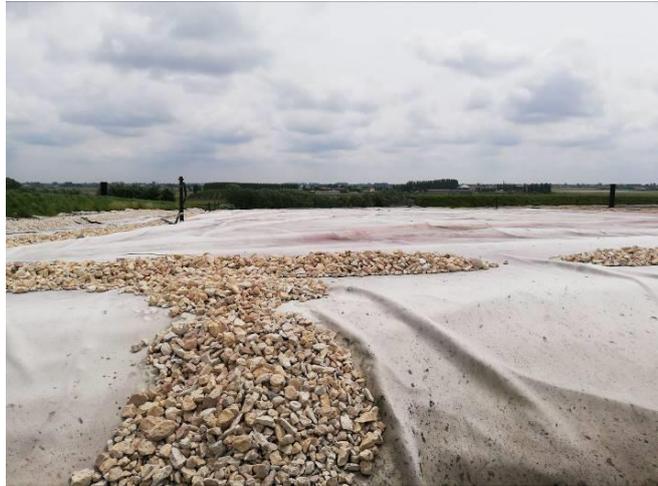
Nel trimestre in esame sono stati eseguiti lavori di realizzazione degli strati di copertura finale prevalentemente sulle vasche N e P con relative prove sui materiali utilizzati e spessori posati, al procedere dei lavori.

Il materiale utilizzato è risultato conforme alle specifiche indicate nel PMC; si rimanda alla RT semestrale del periodo di riferimento per il relativo dettaglio.

Figura 3: Strato di drenaggio delle acque meteo (28/05/2019)

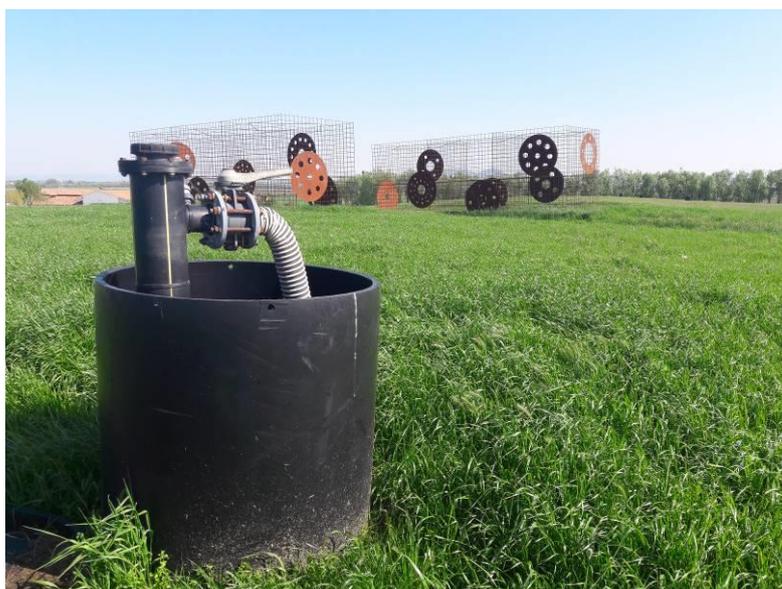
Nel trimestre in esame sono stati verificati a campione i pozzi Q4, C5, B15, A8, A11 e le Stazioni di Regolazione Q, D e A risultati in buono stato di manutenzione.

In generale, non si sono riscontrate evidenze di fuoriuscite incontrollate di biogas.

Figura 4: Pozzo aspirazione biogas (19/04/2019)

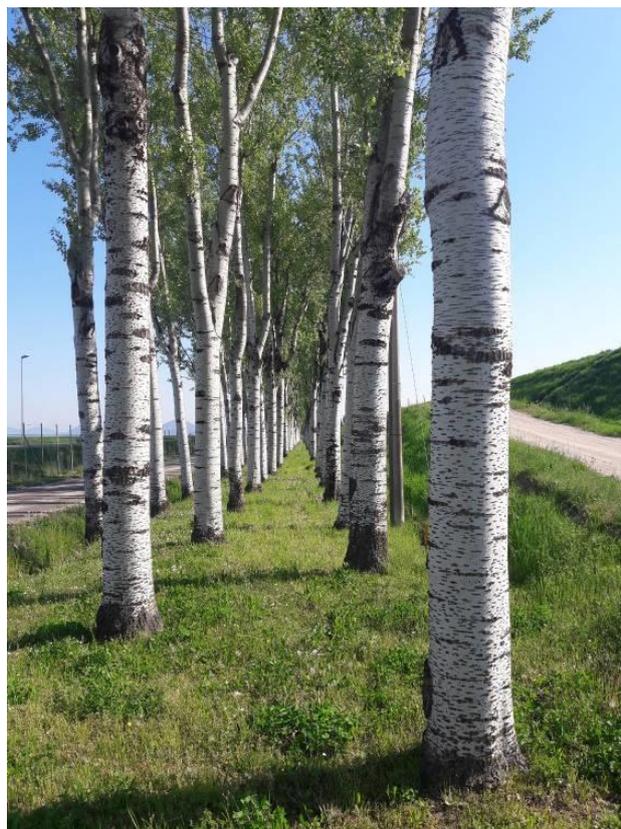
Durante i sopralluoghi effettuati, la barriera arborea presente lungo il perimetro dell'impianto è sempre apparsa in buono stato di salute, in armonia con la stagionalità.

Figura 5: Barriera arborea lato ovest (19/04/2019)

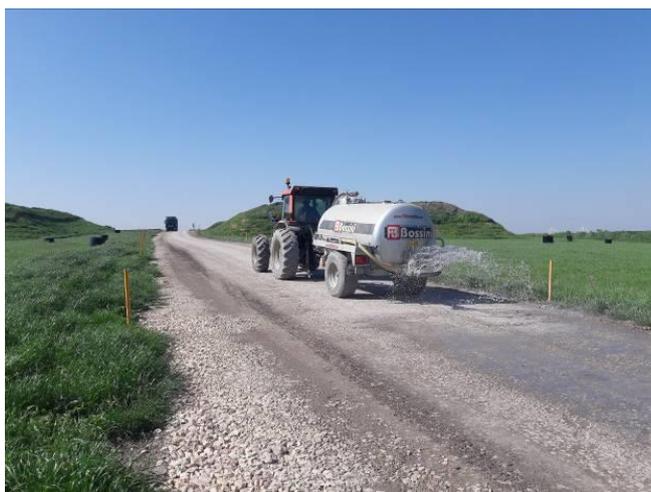
Durante i sopralluoghi effettuati nel trimestre non si sono è stata segnalata presenza di polvere e nel corso del sopralluogo di giugno era in corso la bagnatura delle piste.

Figura 6: Bagnatura piste interne (19/04/2019)
