Discarica per rifiuti non pericolosi

Comune di Sant'Urbano (PD)

Verifica dell'applicazione del PMC

Relazione Tecnica

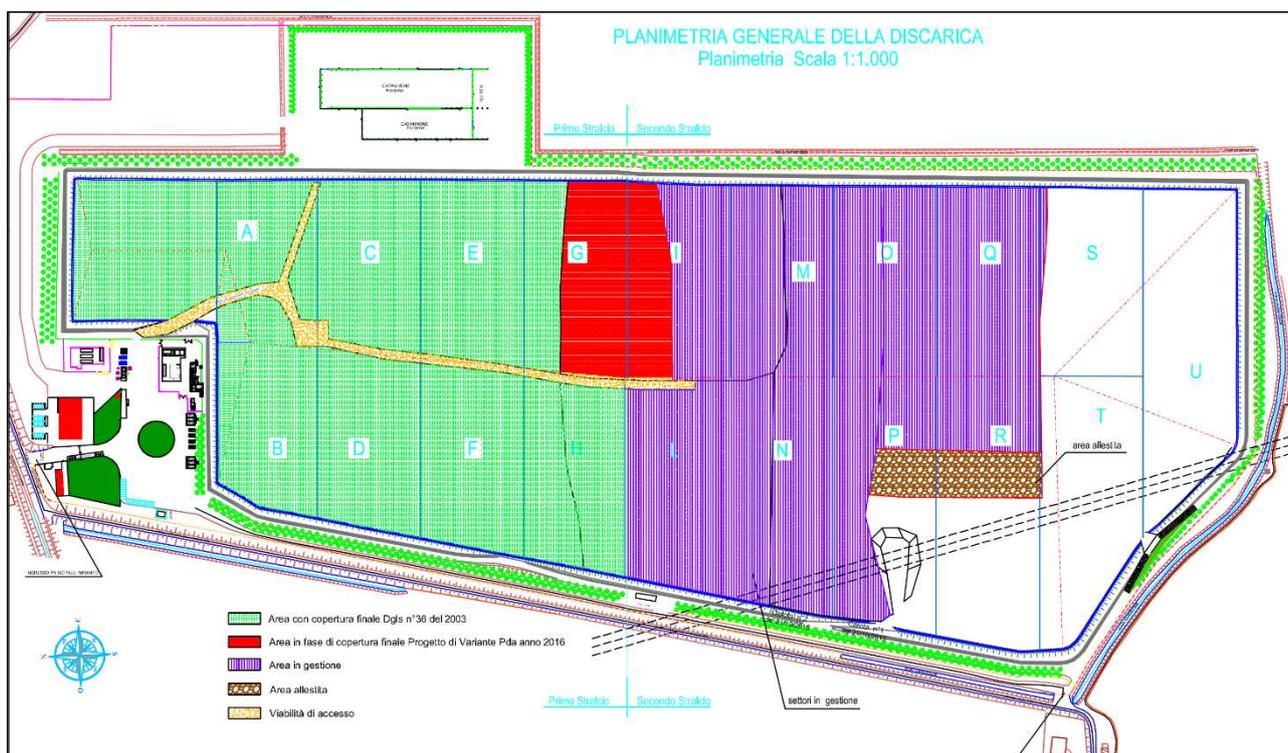
Figura 2: Planimetria relativa allo stato di avanzamento lavori con evidenza dell'area in gestione e dell'area in allestimento (al 31/12/2017).

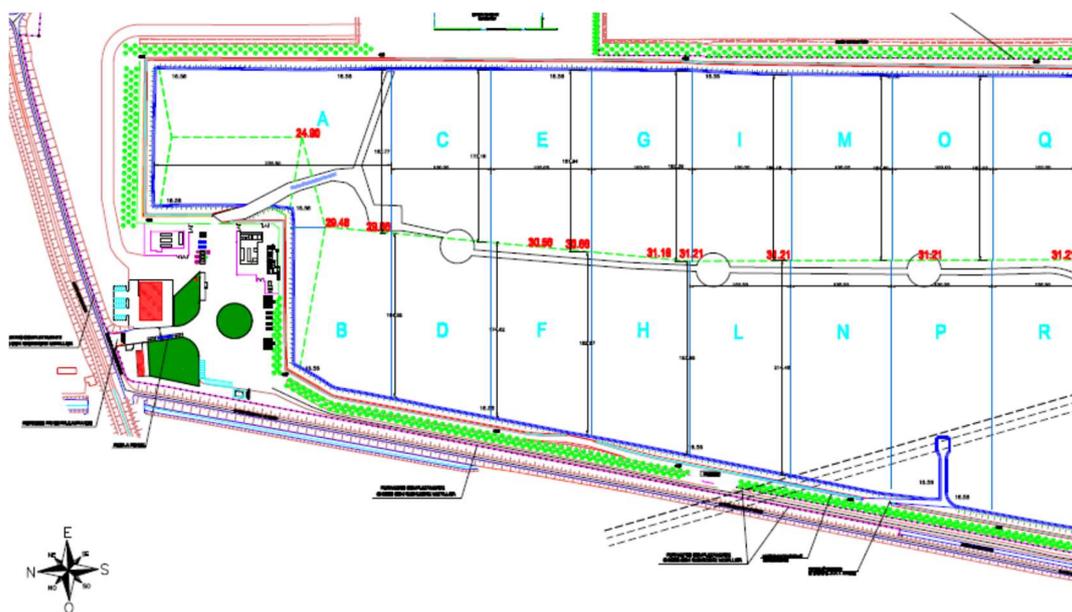
Figura 3: Planimetria generale della sequenza di coltivazione dell'impianto

Nel periodo di riferimento, la Ditta ha iniziato la sistemazione delle Vasche coltivate durante il semestre e precisamente, utilizzando come riferimento la planimetria di Figura 2, il Gestore ha provveduto alla copertura provvisoria della Vasca M e parte della Vasca O con la posa dei teli in LDPE.

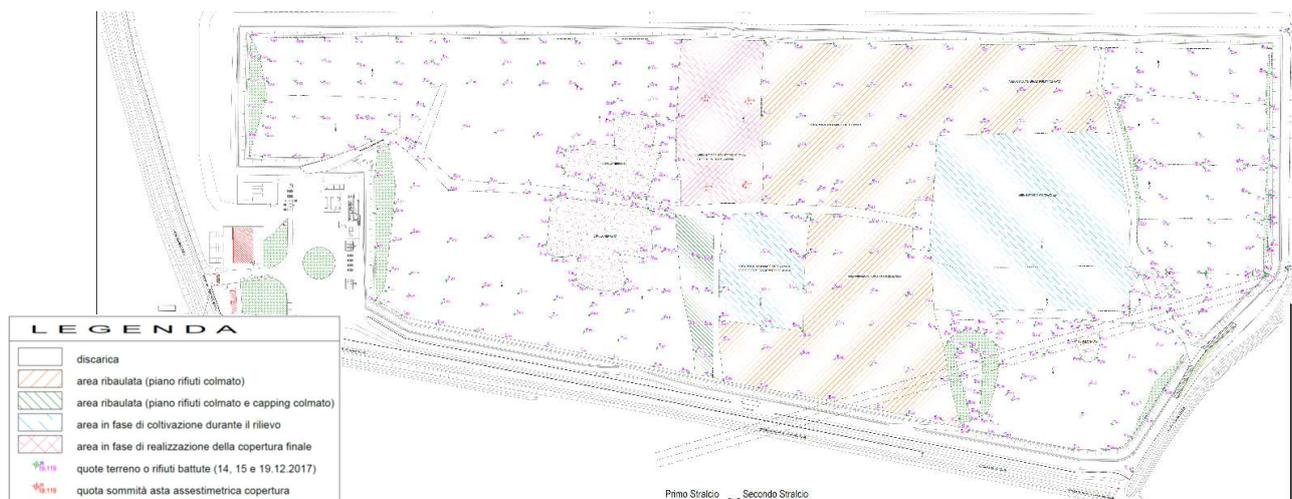
Nel mese di dicembre 2017 il Gestore ha condotto il rilievo topografico (cfr. Figura 4), in conformità con quanto previsto nel PMC in vigore. Alla data del 31.12.2017 il volume residuo della discarica ammonta a 595.640 m³.

Figura 4: Planimetria del rilievo topografico aggiornato al 31.12.2017

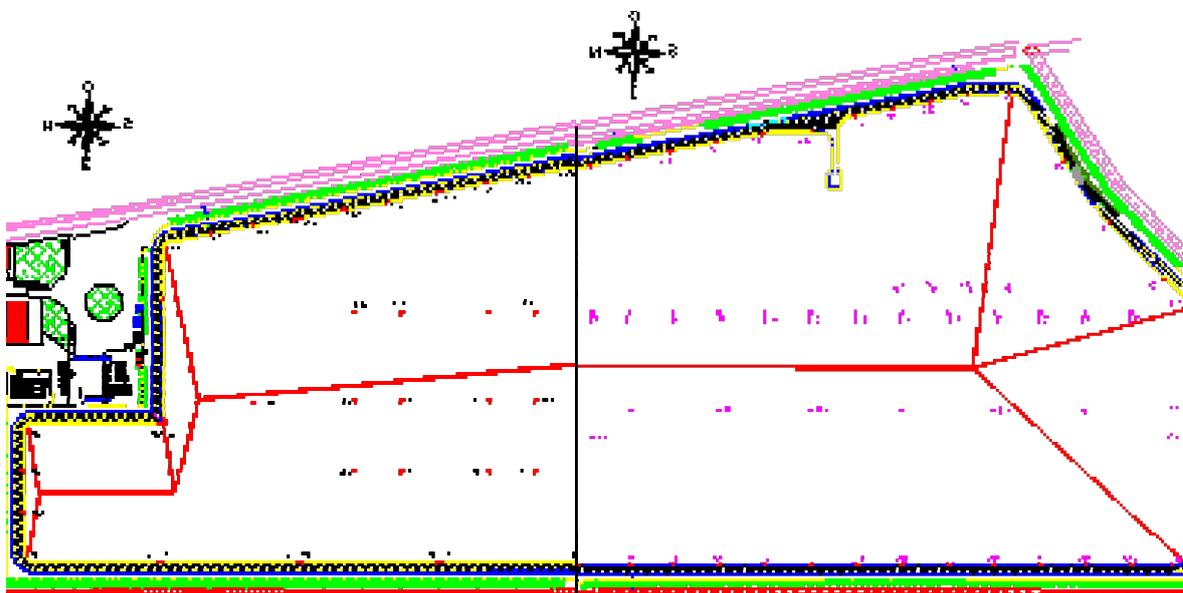
Figura 5: planimetria di progetto relativa al sistema di captazione del percolato

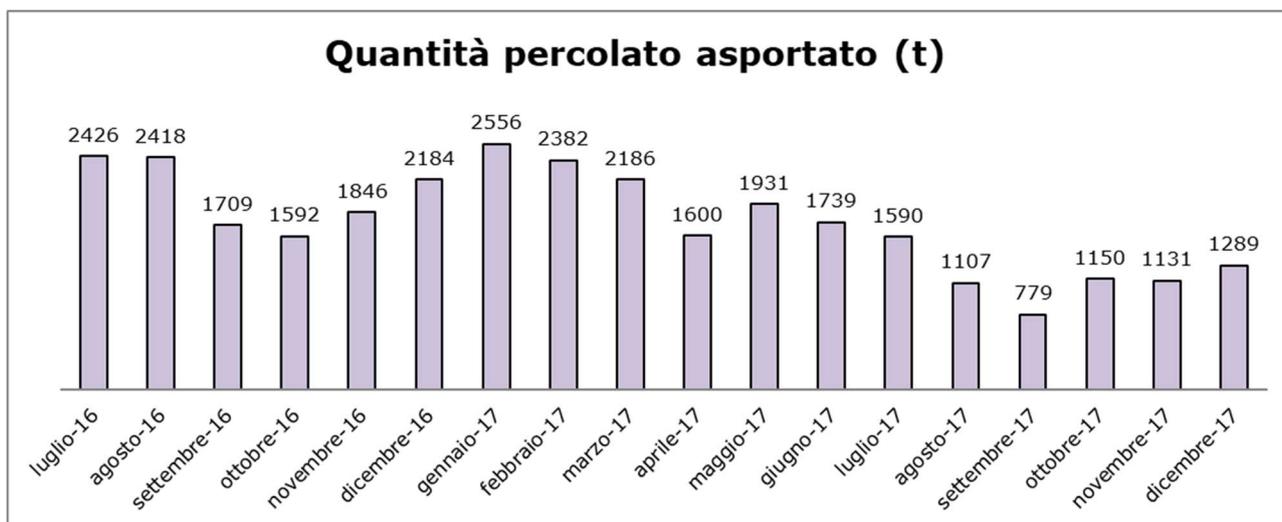
Nel grafico successivo si riporta, come da richiesta in autorizzazione, il quantitativo mensile di percolato asportato nel II semestre 2016 e nel 2017. Si nota che nel semestre in esame i quantitativi mensili smaltiti hanno visto un massimo a gennaio (2.556 t) e un minimo a settembre (779 t).

Figura 6: Quantitativo mensile di percolato asportato nel II semestre 2016 e nel 2017

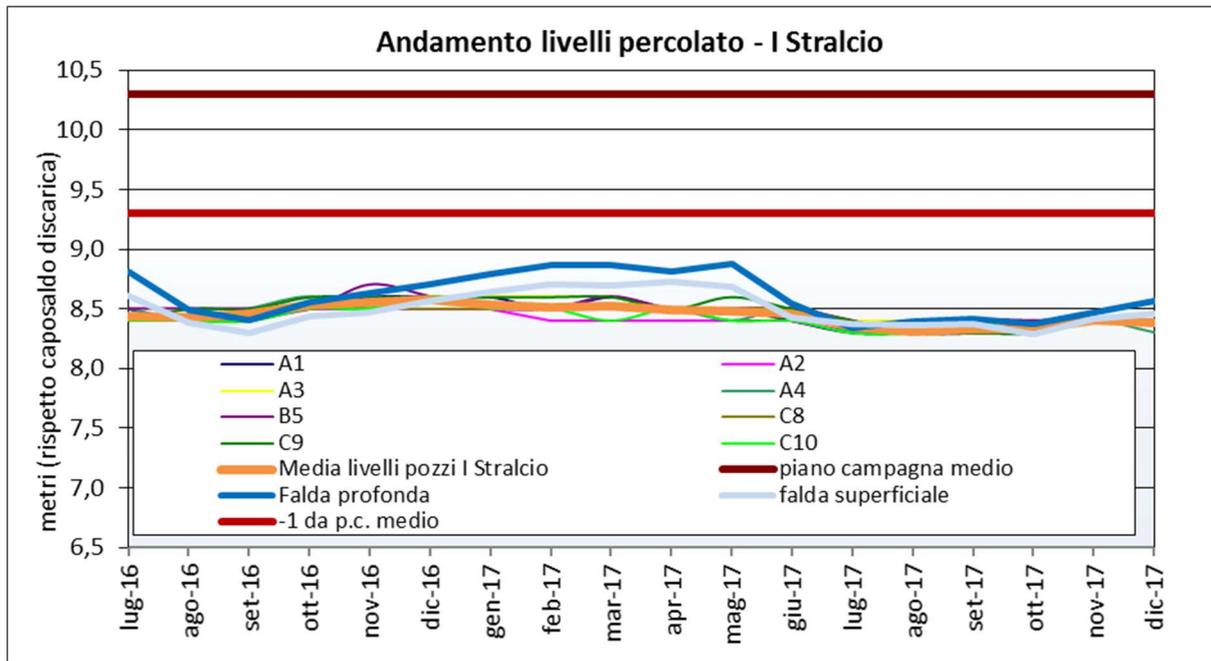
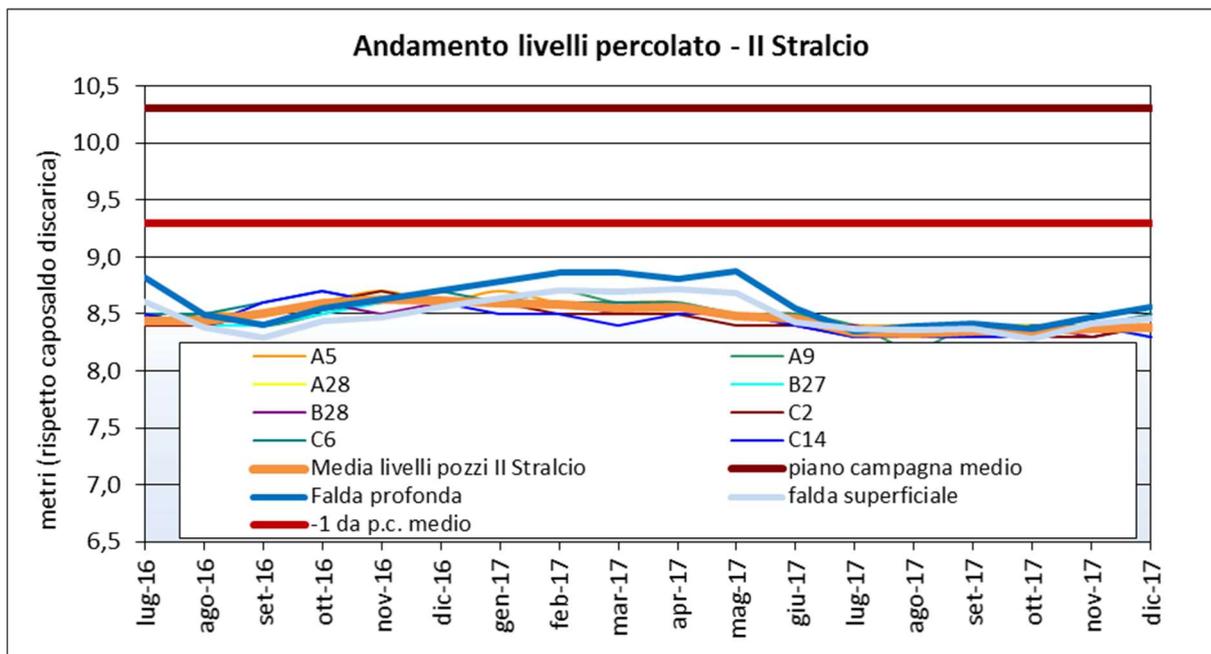
Per valutare l'andamento dei livelli del percolato nei pozzi rispetto ai Livelli di soglia si faccia riferimento ai grafici proposti nel seguito, dove si mette a confronto il livello del percolato di tutti i pozzi rispetto alla misura del piano campagna medio e 1 metro sotto; in arancione è inoltre riportato l'andamento della media dei livelli nei pozzi del I e II stralcio.

Le elaborazioni grafiche proposte evidenziano che il livello del percolato è sempre risultato ben al di sotto dei limiti di soglia del nuovo PMC approvato.

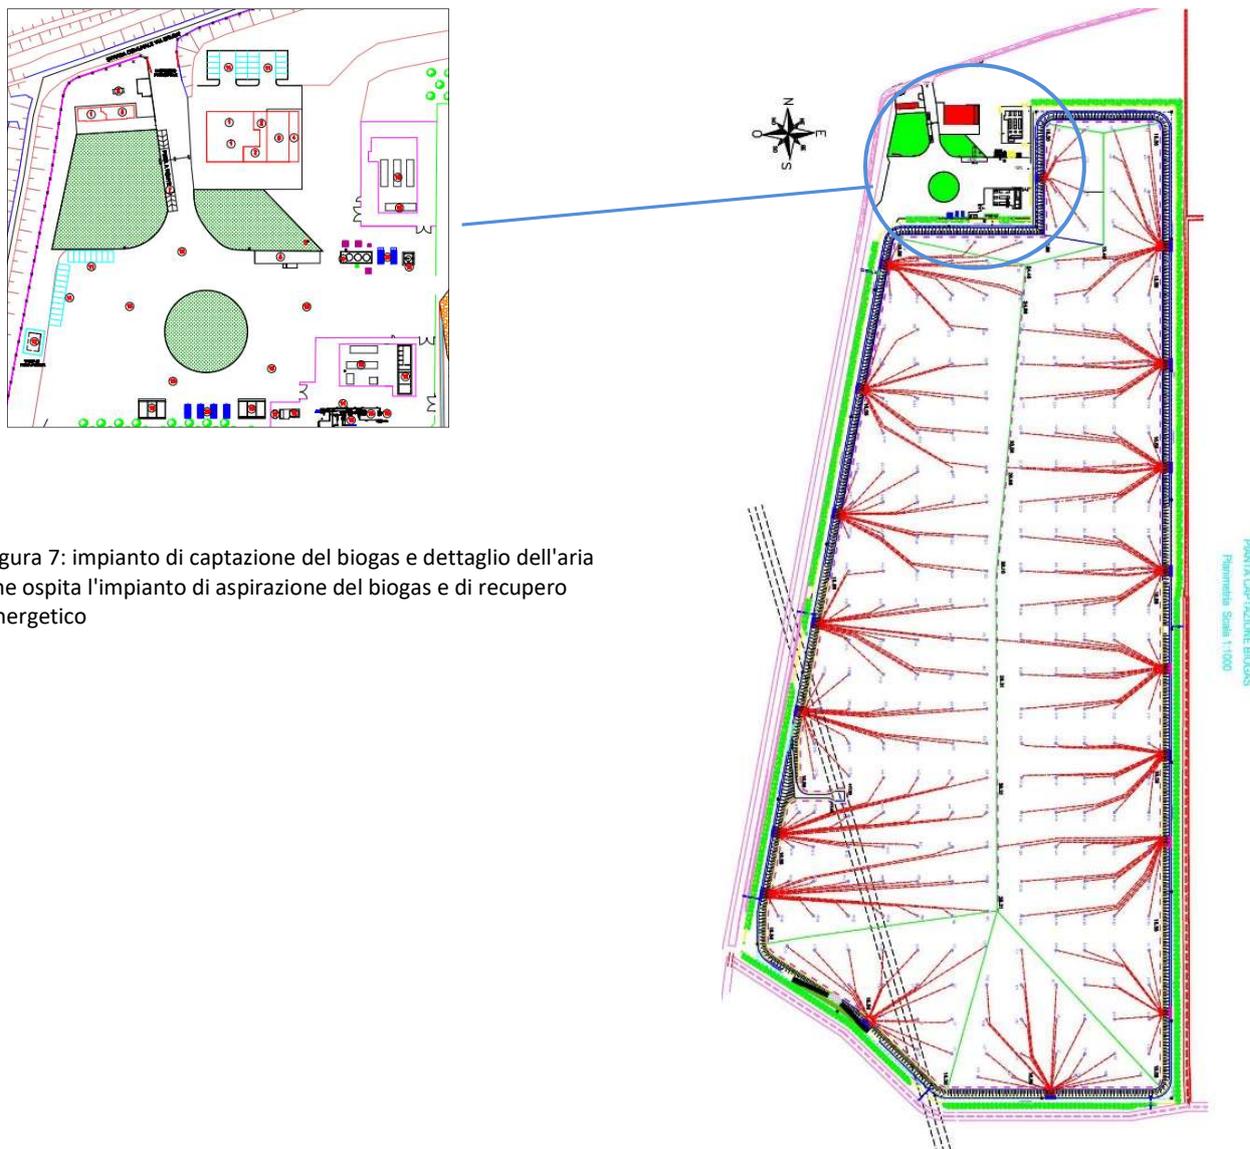
Figura 7: impianto di captazione del biogas e dettaglio dell'aria che ospita l'impianto di aspirazione del biogas e di recupero energetico

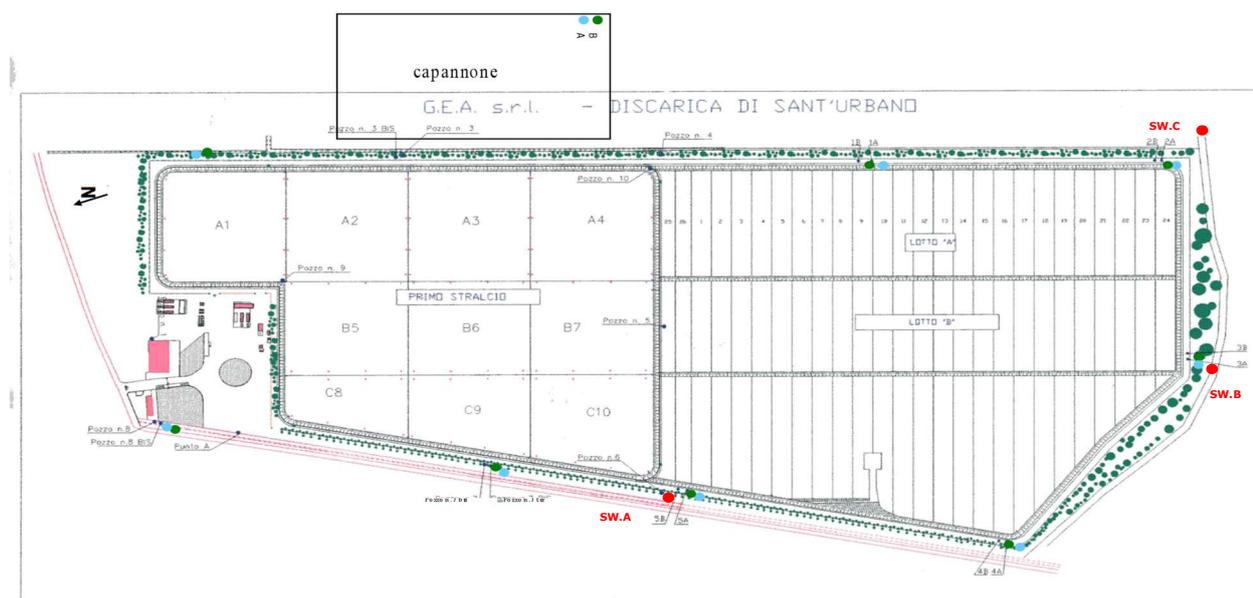
Figura 8: Planimetria con ubicazione dei piezometri monitoranti la falda superficiale (●) e quelli monitoranti la falda profonda (●) e i punti di prelievo delle acque superficiali circostanti l'impianto (●).

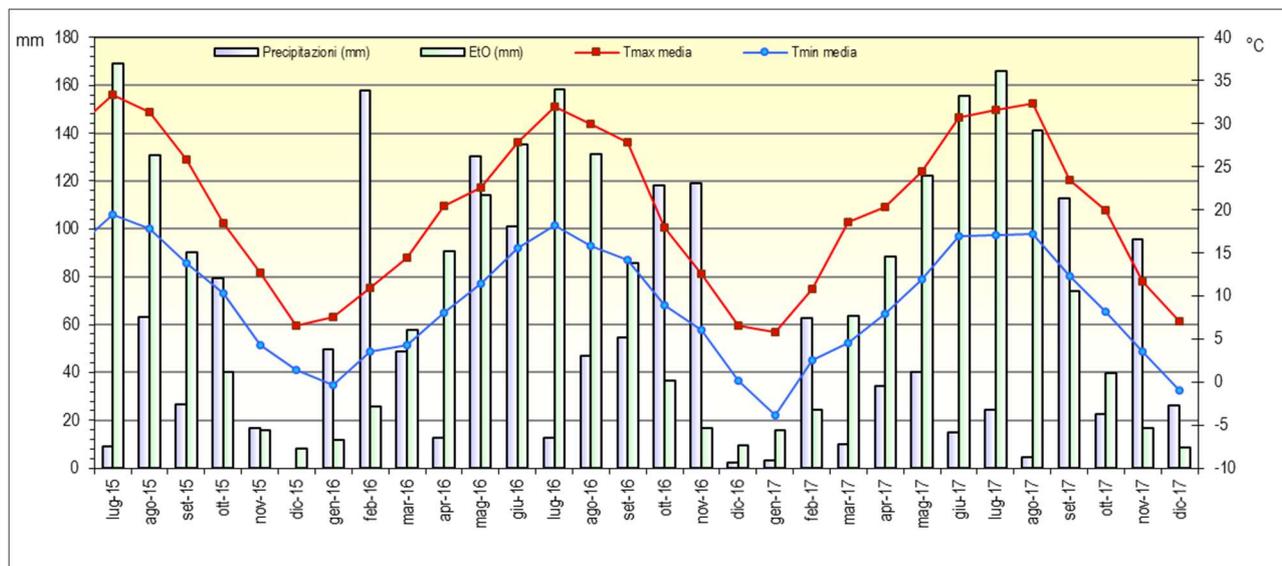
Figura 9: Andamento mensile di Precipitazioni, Temperatura media minima e media massima ed Evapotraspirazione, per il periodo luglio 15 - dicembre 2017

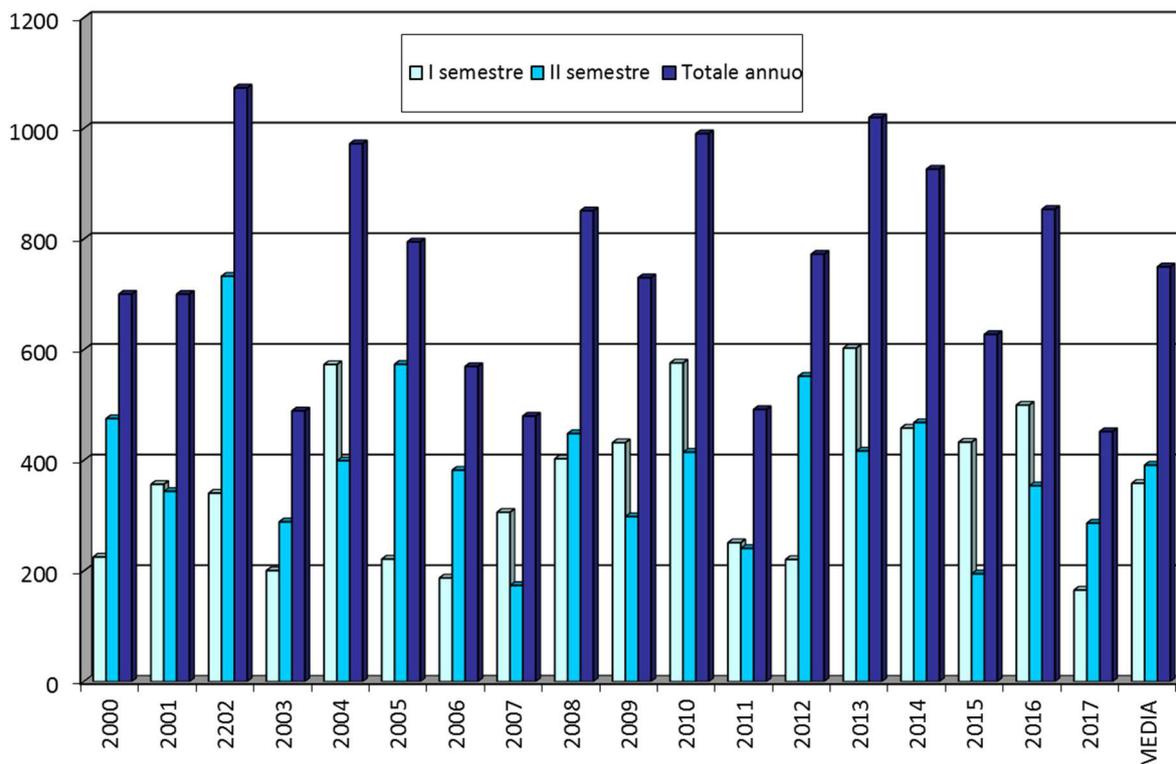
Figura 10: Andamento semestrale ed annuale delle precipitazioni confrontati con il valore medio del periodo presentato

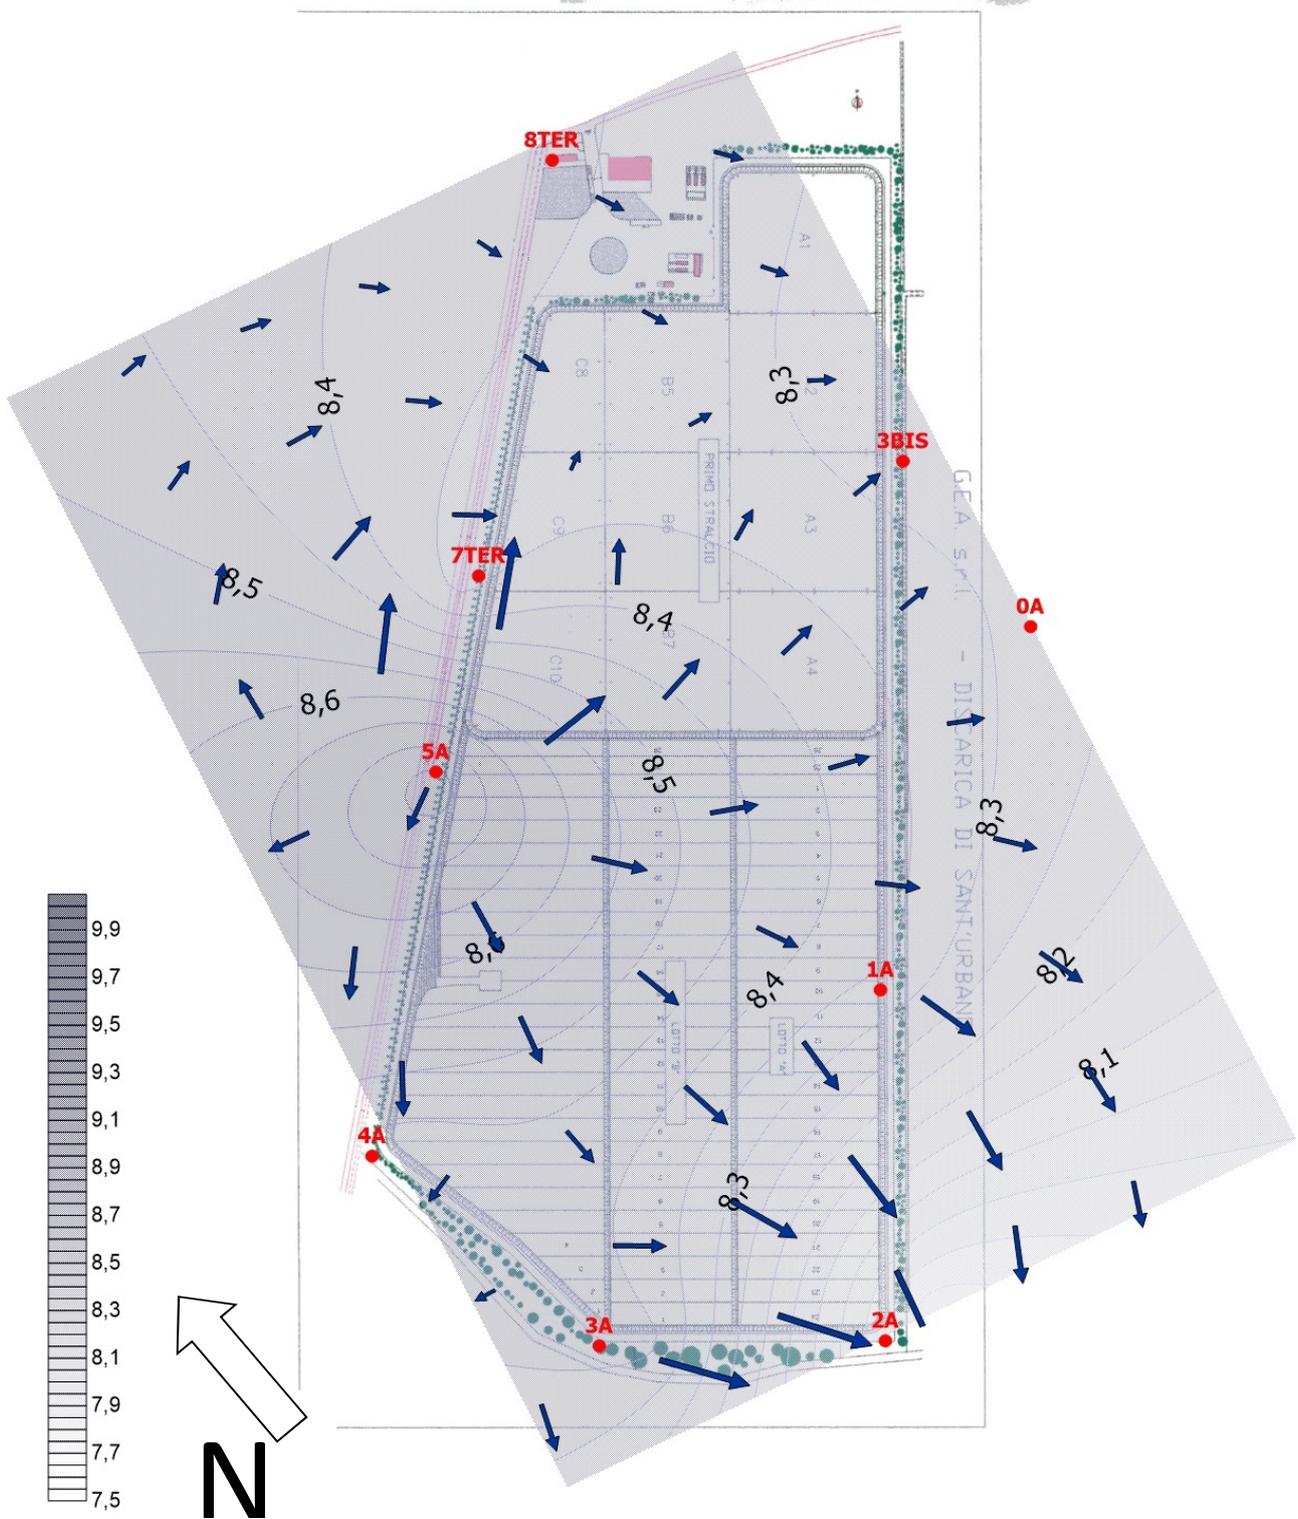
Falda profonda del 18/07/2017

Per la falda profonda, le direzioni risultano simili per entrambe le campagne di misura, ossia con direzione vs NE per il I Stralcio e direzione S per il II Stralcio.
