Discarica per rifiuti non pericolosi Comune di Sant'Urbano (PD)

Verifica dell'applicazione del PMC

Resoconto Tecnico Operativo I Trimestre 2018

Gea srl – Via Brusà n.6, 35020 Sant'Urbano (PD)

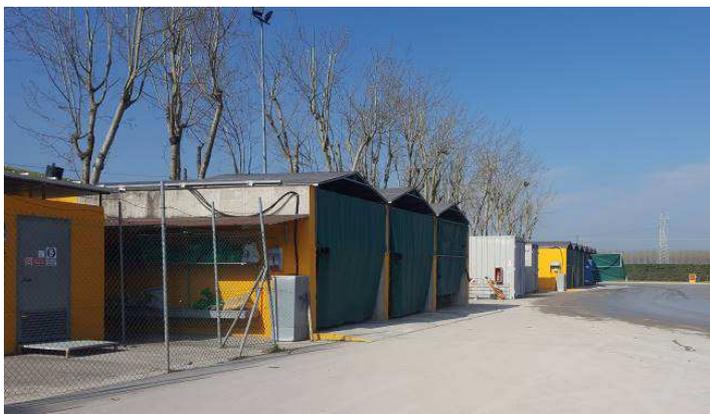
Figura 1: Box per lo stoccaggio provvisorio (30/01/2018)

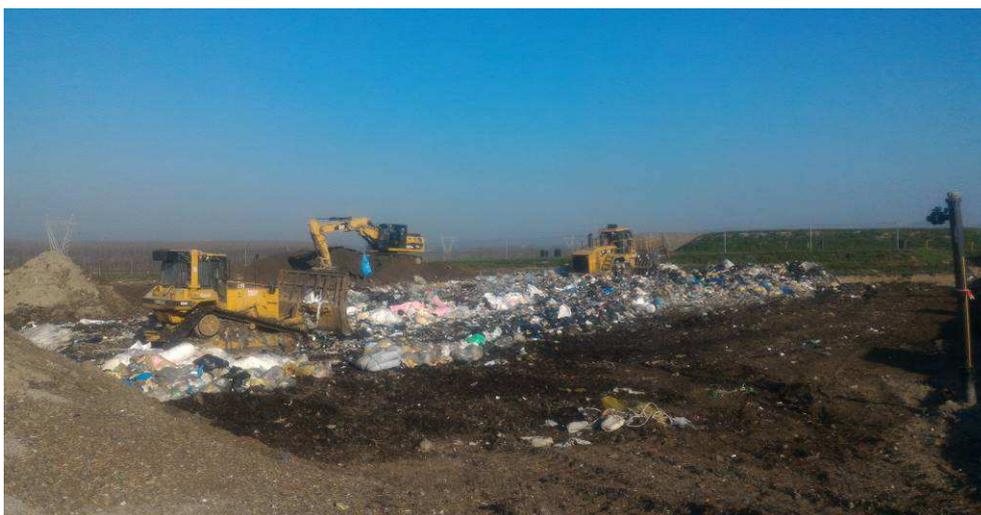
Figura 2: fronte di conferimento e copertura del fronte non attivo (23/01/2018)

Durante i sopralluoghi condotti nel trimestre, i controlli effettuati visivamente sulla conformità della copertura giornaliera del fronte attivo e del fronte non attivo, hanno dato esito positivo.

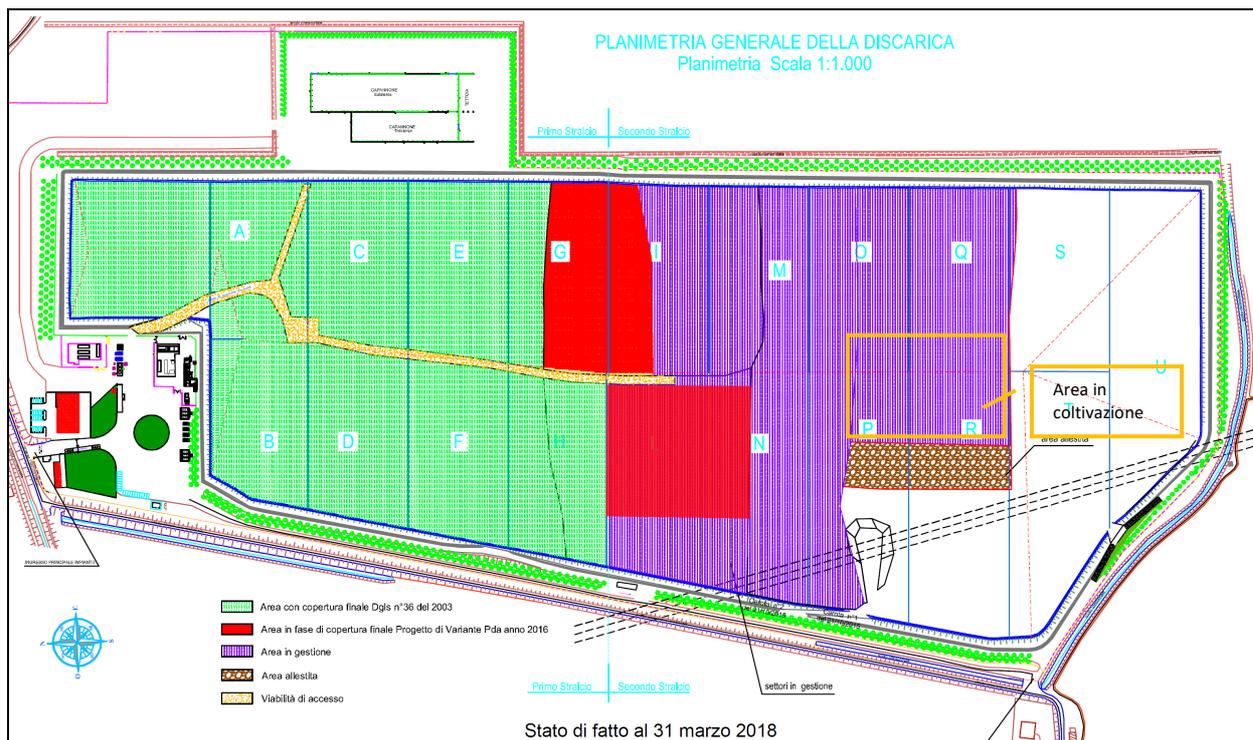
Il Gestore, nel trimestre in esame, ha conferito il rifiuto presso le Vasche O, Q, P ed R.

Figura 3: Planimetria dello stato di avanzamento lavori con evidenziate l'area in gestione, l'area in copertura provvisoria con teli in HDPE/LDPE e l'area in copertura finale come da D.Lgs. 36/03 (aggiornata al 30/03/2018)

di geomembrana impermeabile in LDPE. Nella planimetria di Figura 3 sono evidenziate le aree in gestione (colore viola), a fine marzo 2018, comprensive sia della porzione di discarica in copertura provvisoria con in teli in LDPE sia della porzione di discarica presso la quale sono stati avviati, ma non ancora completati, i lavori di copertura finale (cfr. § 7).

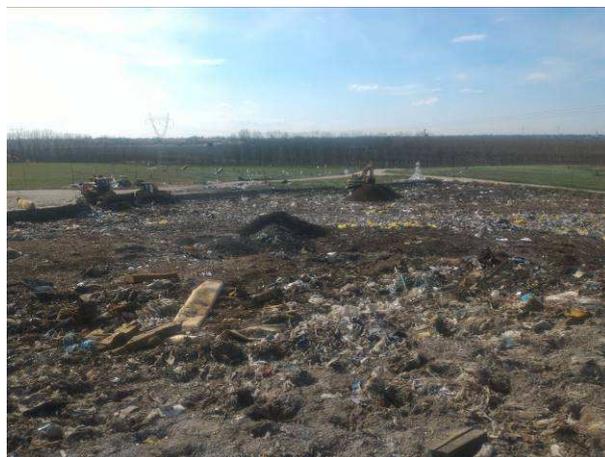
Figura 4: area dotata di copertura giornaliera realizzata con materiale in ingresso come R5 (05/10/2017)

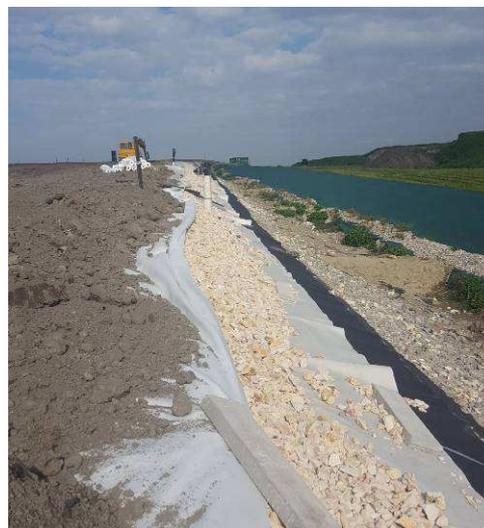
Nel trimestre in esame sono stati realizzati lavori di copertura finale con posa dello strato di dreno del biogas sulle vasche H-L e con posa dello strato di terreno naturale sulle vasche identificate in progetto come G-I.

Figura 4: Strati della copertura finale (30/03/2018)

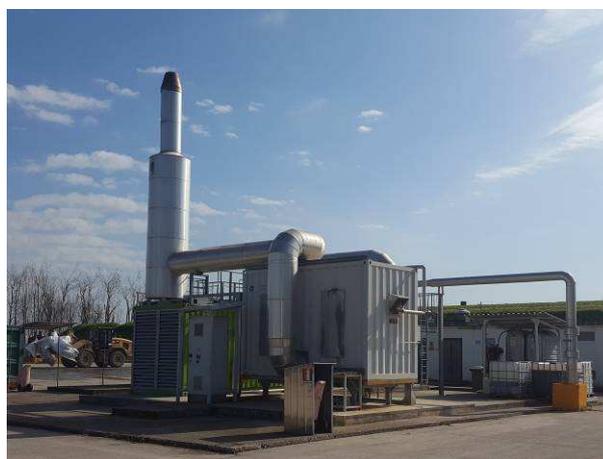
Figura 6: motore di recupero energetico (30/03/2018)

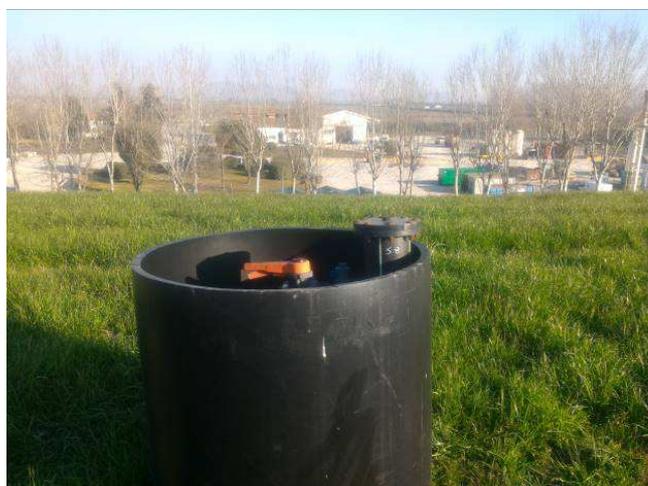
Nel trimestre in esame sono stati verificati i pozzi H11, S4, S8, S13 e P7 e le Stazioni di Regolazione A e C risultati complessivamente in buono stato di manutenzione.

In generale, non si sono riscontrate evidenze di fuoriuscite incontrollate di biogas.

Figura 7: pozzo di captazione del biogas (23.01.2018)

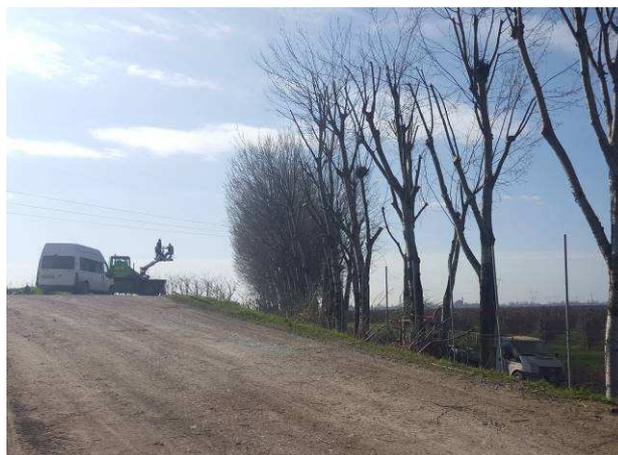
Durante i sopralluoghi effettuati, la barriera arborea presente lungo il perimetro dell'impianto è sempre apparsa in buono stato di salute, in armonia con la stagionalità. Il gestore, nel trimestre, ha effettuato un intervento di manutenzione di potatura sulla barriera arborea.

Figura 8: Potatura della barriera arborea (30/03/2018)

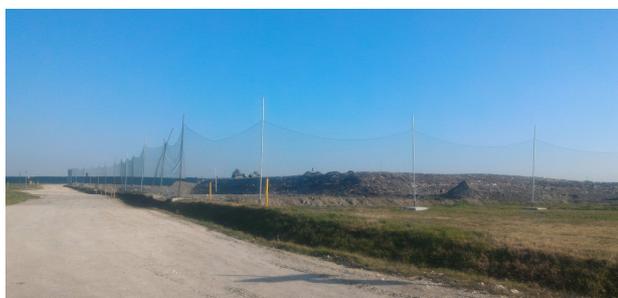
Figura 9: presso l'area di conferimento è allestita una rete di contenimento per il rifiuto leggero eventualmente aerodisperso (23.01.2018)
