## **Discarica per rifiuti non pericolosi** Comune di Sant'Urbano (PD)

# **Verifica dell'applicazione del PMC** **Ed. 1 Rev. 02 del 04.04.2017**

## **Resoconto Tecnico Operativo** **I Trimestre 2019**

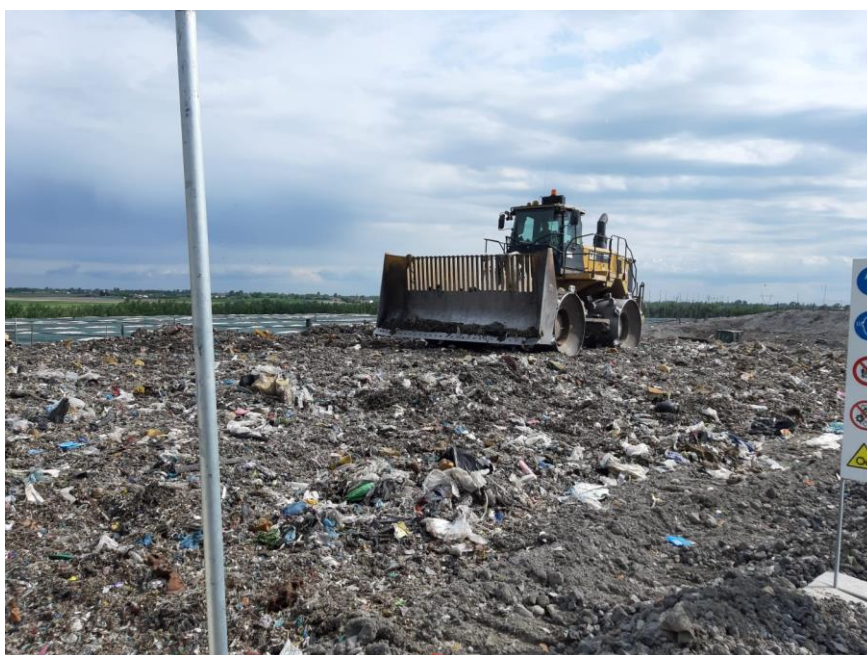
Figura 1: Attività di compattazione sul fronte attivo (27/03/2019)

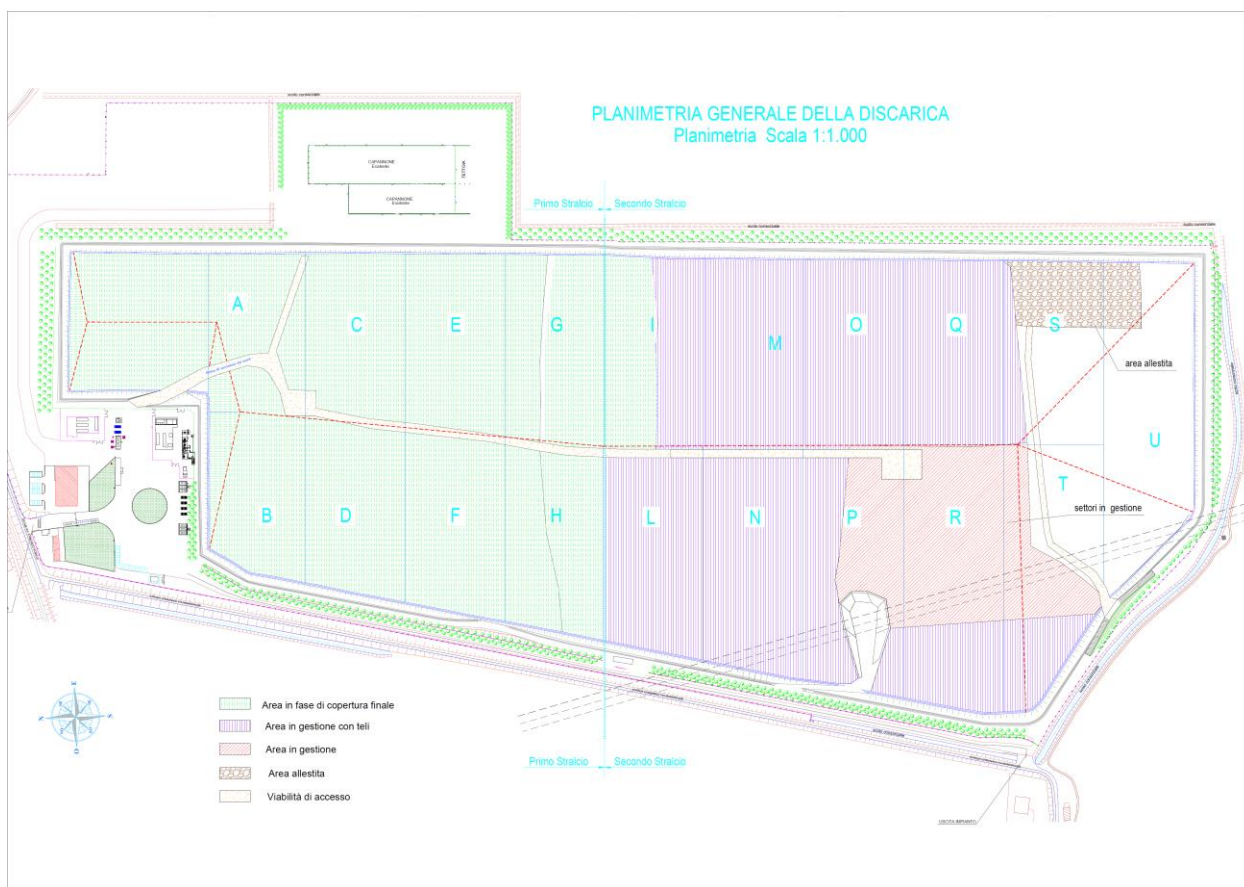
La planimetria seguente evidenzia le Vasche interessate, durante il periodo di osservazione, dalla gestione del rifiuto e dai lavori di approntamento delle nuove aree di conferimento secondo quanto previsto dal progetto di "ribaulatura".

Figura 2: Planimetria dello stato di avanzamento lavori con evidenziate l'area in gestione, l'area in copertura provvisoria con teli in HDPE/LDPE e l'area in copertura finale come da D.Lgs. 36/03 (aggiornata al 31/03/2019)

Nel trimestre in esame sono stati realizzati lavori di copertura provvisoria tramite posa di geomembrana impermeabile in LDPE in parte dei settori M, O e T. Nella planimetria di Figura 3 sono evidenziate le aree attualmente in gestione (colore viola), comprensive sia della porzione di discarica in copertura provvisoria con in teli in LDPE sia della porzione di discarica presso la quale sono stati avviati, ma non ancora completati, i lavori di copertura finale (cfr. § 7).

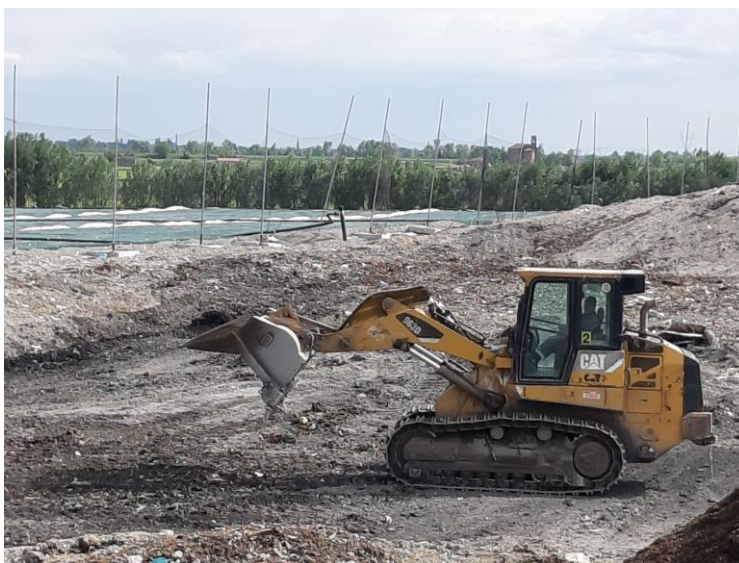
A fine giornata, ultimate le operazioni di stesa e compattazione del rifiuto conferito, per limitare la dispersione di odori e di polveri oltre che la proliferazione di insetti, il Gestore provvede a coprire l'area relativa al fronte attivo di conferimento utilizzando il materiale ricavato dalle operazioni di scarifica (terreno naturale ed argilla) e/o con rifiuti in ingresso autorizzati con operazione R5 o, in alternativa, posizionando degli appositi teli.

Figura 3: Area dotata di copertura giornaliera realizzata con materiale in ingresso come R5 (27/03/2018)

Durante i sopralluoghi condotti nel trimestre, i controlli effettuati visivamente sulla conformità della copertura giornaliera del fronte attivo e del fronte non attivo, hanno sempre dato esito positivo.

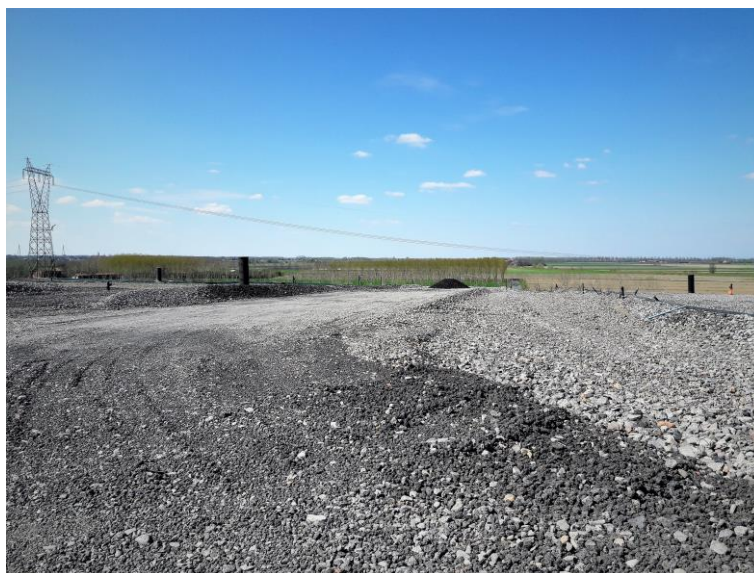
Nel trimestre in esame sono stati eseguiti lavori di realizzazione degli strati di copertura finale prevalentemente sulle vasche M e O con relative prove sui materiali utilizzati e spessori posati, al procedere dei lavori.

Figura 4: Strato di dreno del biogas (27/03/2019)

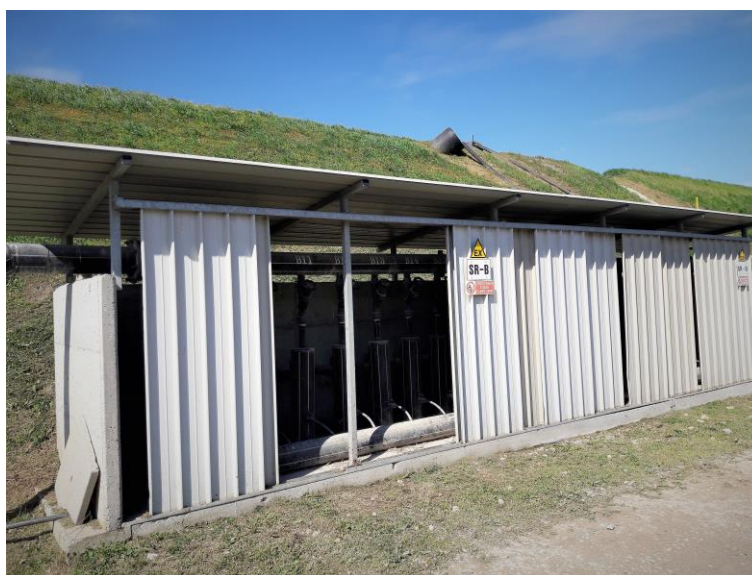
Figura 5: Stazione di Regolazione B (27/03/2019)

Nel trimestre in esame sono stati verificati a campione i pozzi D10, A11, P3, D8 e B11 e le Stazioni di Regolazione D, A, R, B risultati in buono stato di manutenzione.

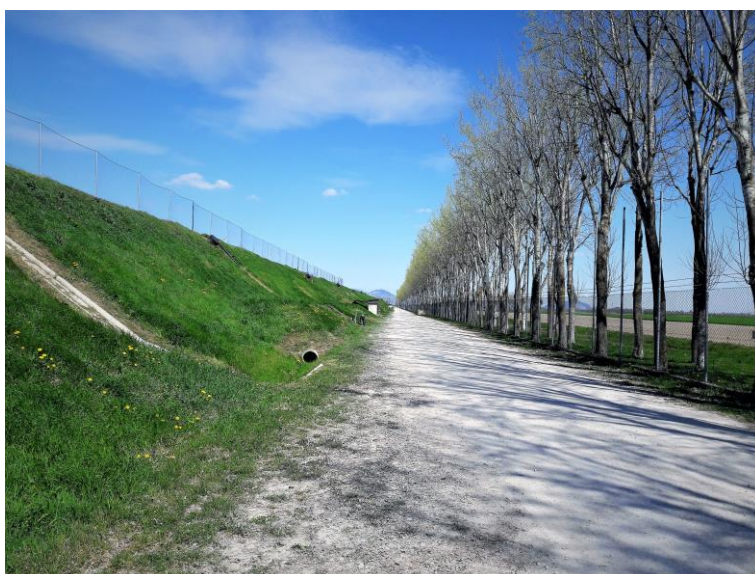
Nel trimestre in esame, gli embrici e le canalette perimetrali sono sempre risultati completamente sgombri da intralci e/o rifiuti.

Figura 7: Strada lato est (27/03/2019)
