**LA QUALITA' CHIMICA DELLE ACQUE DI FALDA DEL COMUNE DI
SERNAGLIA DELLA BATTAGLIA**

ANALISI STORICA E NUOVA RETE DI MONITORAGGIO COMUNALE

Dr. Biol. Simone Collatuzzo

Sernaglia della Battaglia, 14/11/2018

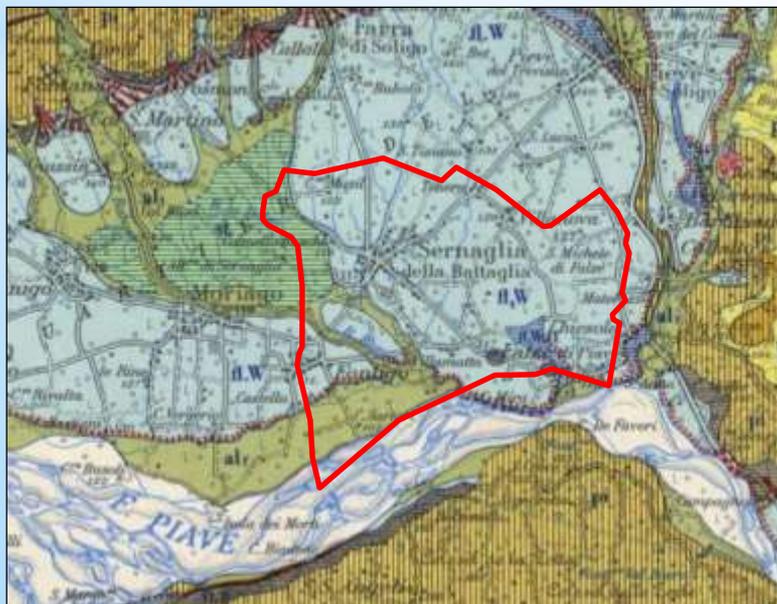
Carta Geologica Regione Veneto

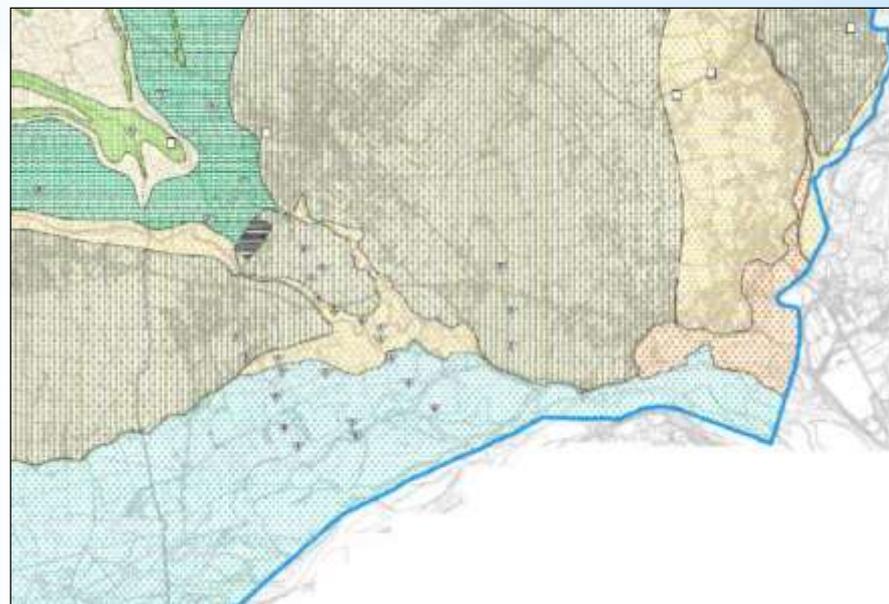
Carta Geolitologica del P.A.T.I. del Quartier del Piave

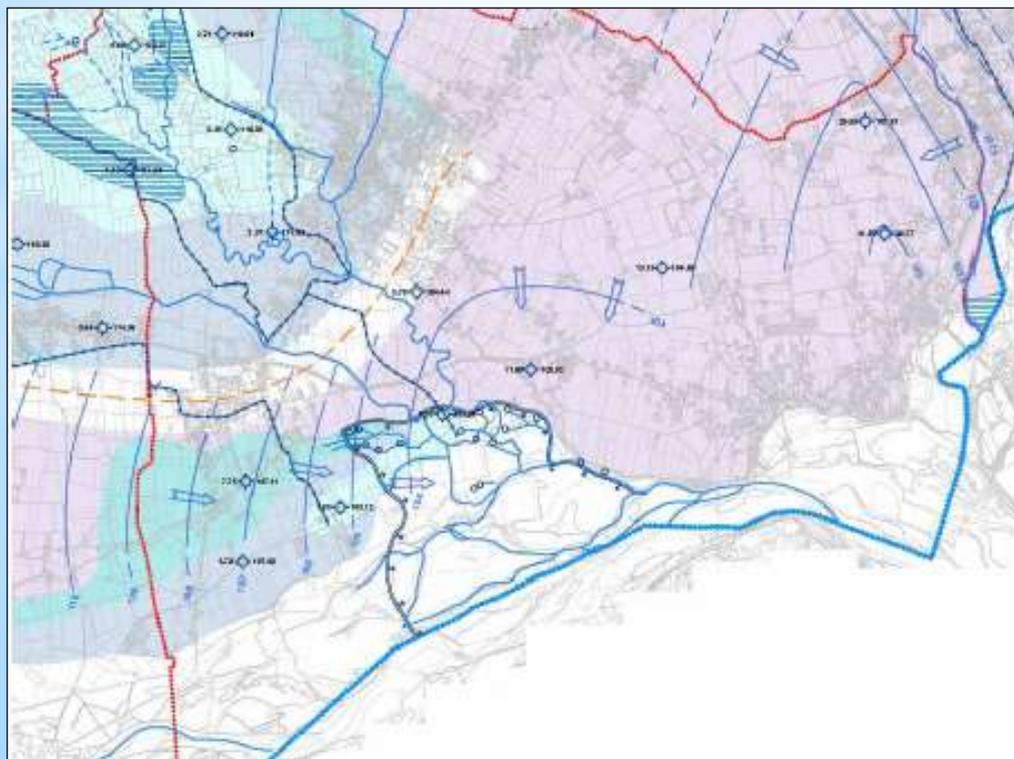
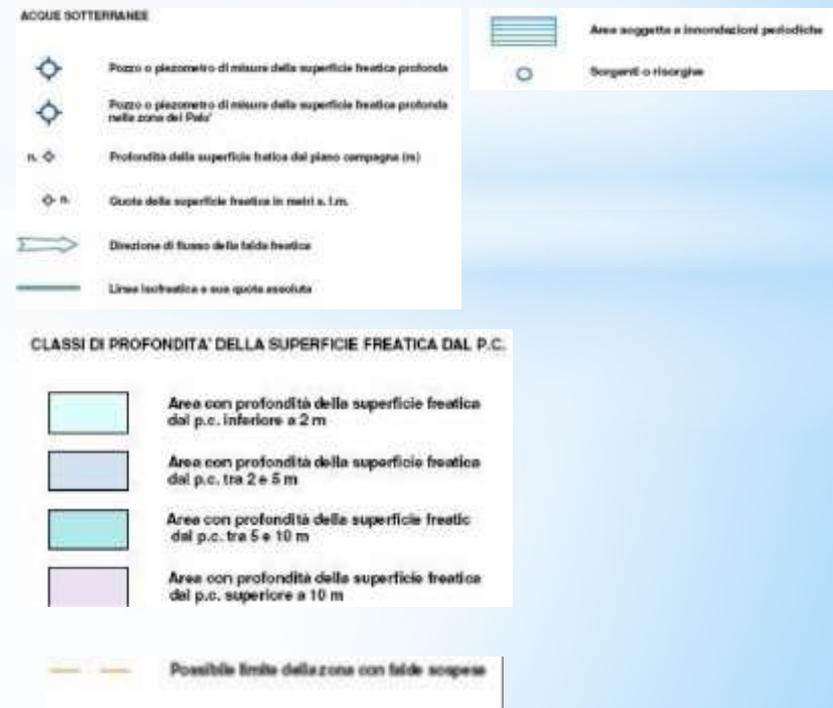
Carta Idrogeologica del P.A.T.I. del Quartier del Piave

Le acque sotterranee sono ospitate in un materasso alluvionale costituito principalmente dall'alternanza dei depositi fluvio-glaciali del Fiume Piave, di quelli alluvionali del Fiume Soligo e, in misura più contenuta, dei depositi dei diversi torrenti minori.

Tale materasso alluvionale delimita un acquifero indifferenziato costituito principalmente da ghiaie e sabbie, con intercalazioni di ciottoli, caratterizzato da una permeabilità molto elevata. L'acquifero ospita una falda di tipo freatico.

Nella zona dei Palù si viene a determinare una diminuzione di permeabilità nei livelli più superficiali, con sviluppo di emergenze di risorgiva, legate alla risalita della falda freatica fino al contatto con la superficie, in conseguenza della diminuzione della permeabilità dei sedimenti.

La zona dei Palù è caratterizzata dalla presenza di un sistema multifalda, dove la superficie freatica in alcune aree risulta inferiore a 2 m dal piano campagna, e in cui la presenza di materiali a granulometria fine può portare alla formazione di esigue falde sospese.

Nella porzione del territorio dove è presente l'acquifero indifferenziato, la falda diventa quindi unica, a carattere freatico, e si rileva a maggiori profondità, con soggiacenze anche superiori ai 10 m dal piano campagna.

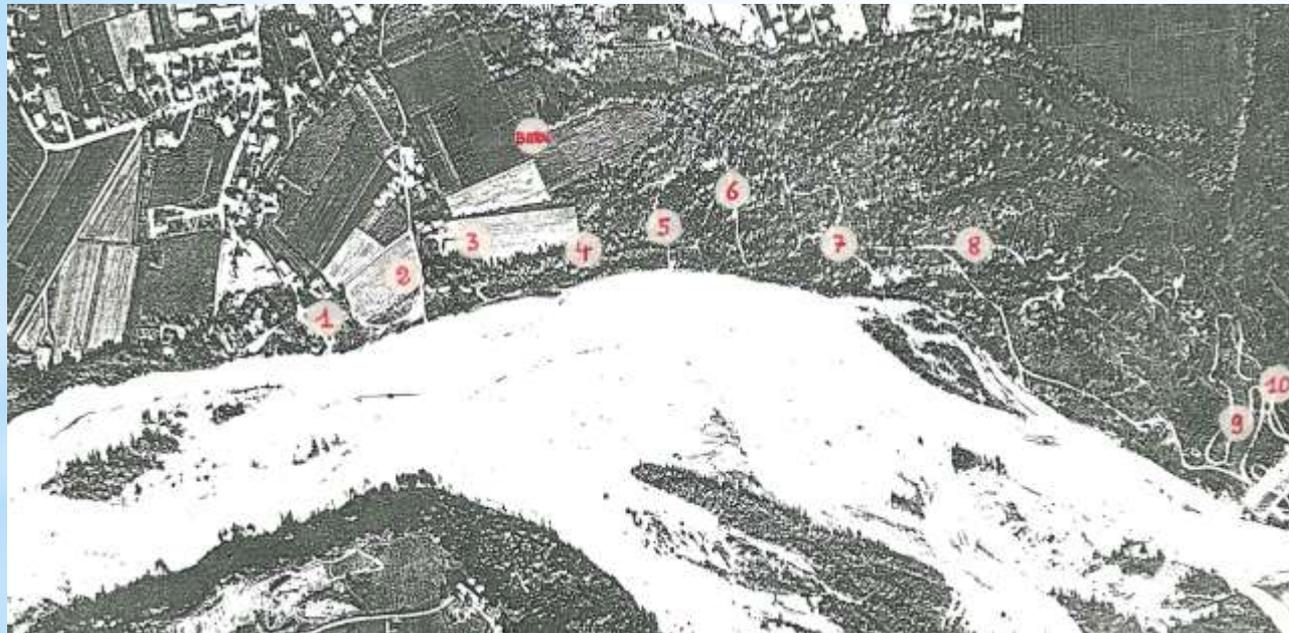
A sud del territorio comunale esiste una rete piezometrica ubicata in area demaniale ad Est del parco comunale di Passo Barca in loc. Falzè di Piave, originariamente realizzata nel 1987 per la verifica degli effetti di una possibile contaminazione da solventi organo-alogenati da parte di U.L.S.S. 10.

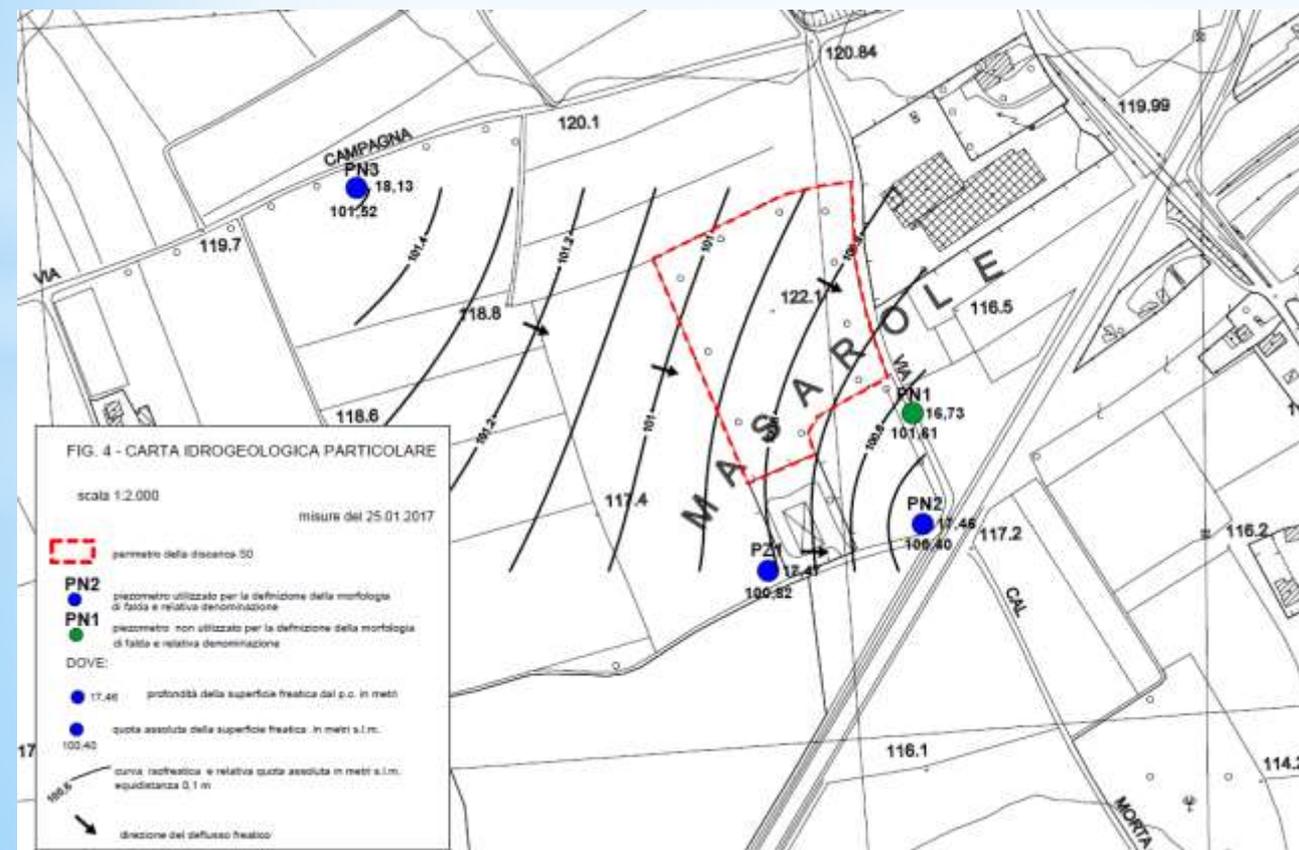
Caratterizzazione del sito sensibile costituito dalla ex-discarica «S0» in Via Masarole a Falzè di Piave.

Analisi condotte a cura del dott. Geol. Eros Tomio su n. 4 piezometri.

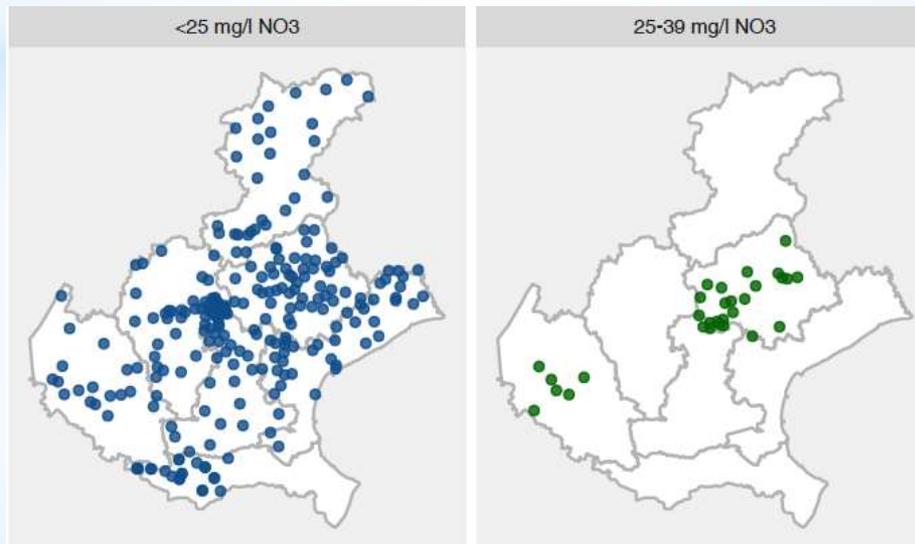
Rifacendosi al secondo macroperiodo disponibile (2010-2017), **la disponibilità di dati aumenta**, almeno per frequenza temporale, permettendo quindi di tracciare dei trend maggiormente significativi. Le analisi della rete regionale di ARPAV indicano una certa costanza nella qualità delle acque relativamente ai nitrati, con **permanenza dei due pozzi spia tra la Classe 1 e la Classe 2**.

Fonte ARPAV, 2017. *Qualità delle acque sotterranee 2016.*

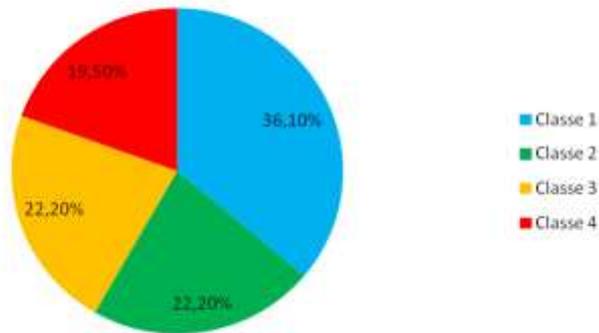
Distribuzione delle classi di qualità per il parametro nitrati nel periodo 2010-2017

13 campioni in Classe 1 (36,1%)

8 campioni in Classe 2 (22,2 %)

8 campioni in Classe 3 (22,2 %)

6 campioni in Classe 4 (19,5 %)

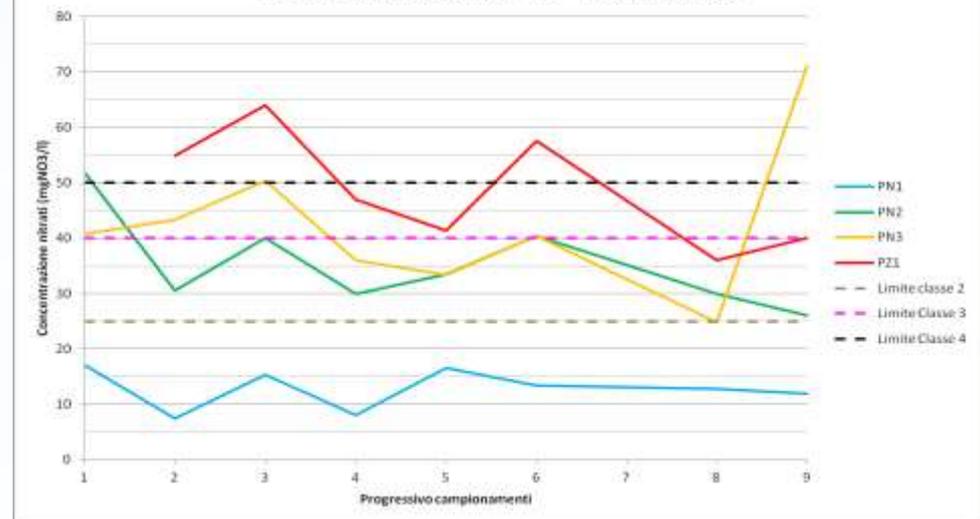
In tutto il periodo di analisi, i pozzi (tranne PN1) hanno dimostrato **segni di contaminazione potenziale**, soprattutto nel periodo 2010-2011 e soprattutto per il piezometro PZ1.

Andamento parametro nitrati su serie storica 2010-2017
Piezometri ex discarica "S0" - Loc. Masarole

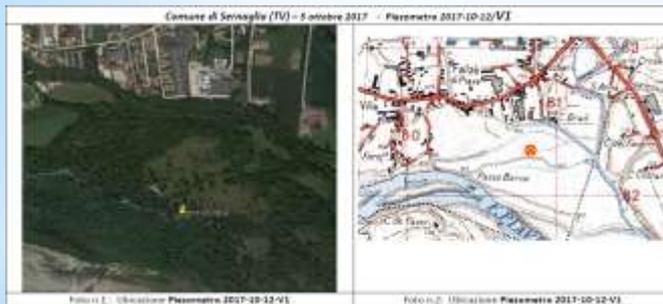
Il piezometro VL1 è ubicato all'interno dell'area demaniale del S.I.C. IT3240030, lungo la carrareccia che collega l'area di Passo Barca alle aree interne del sito, in corrispondenza dell'ampio prato utilizzato per l'addestramento dei cani da caccia ed in prossimità del vecchio piezometro n.7 della rete U.L.S.S. 10.

La profondità del piezometro è di 12 m, con prima comparsa della falda a -4,40 m da p.c..

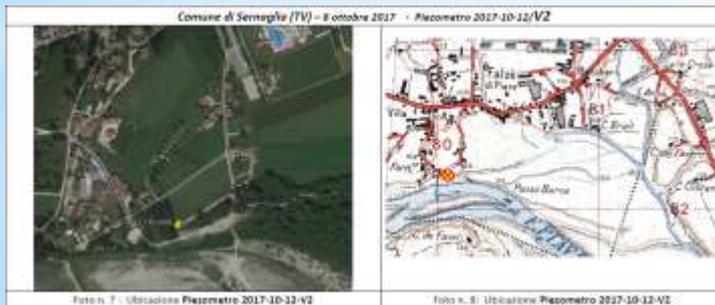
Il piezometro VL2 è ubicato appena ad Est del confine dell'anfiteatro di Passo Barca, in prossimità del vecchio piezometro n.3 della rete U.L.S.S. 10.

La profondità del piezometro è di 12 m, con prima comparsa della falda a -3,80 m da p.c..

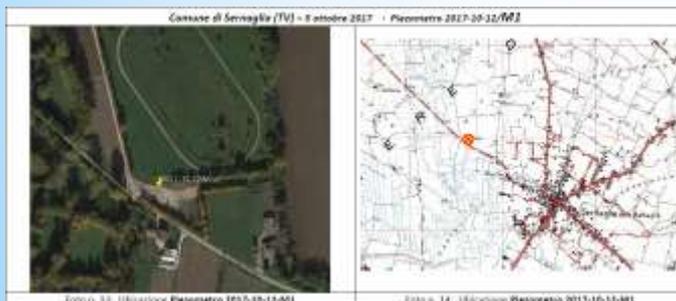
Il piezometro MT1 è ubicato all'interno dell'area attrezzata di accesso ai Palù del Quartier del Piave di proprietà del Comune di Sernaglia della Battaglia, identificata lungo Via Busche in loc. Musil, lungo la strada di collegamento con l'abitato di Col San Martino.

La profondità del piezometro è di 12 m, con prima comparsa della falda a -2,10 m da p.c..

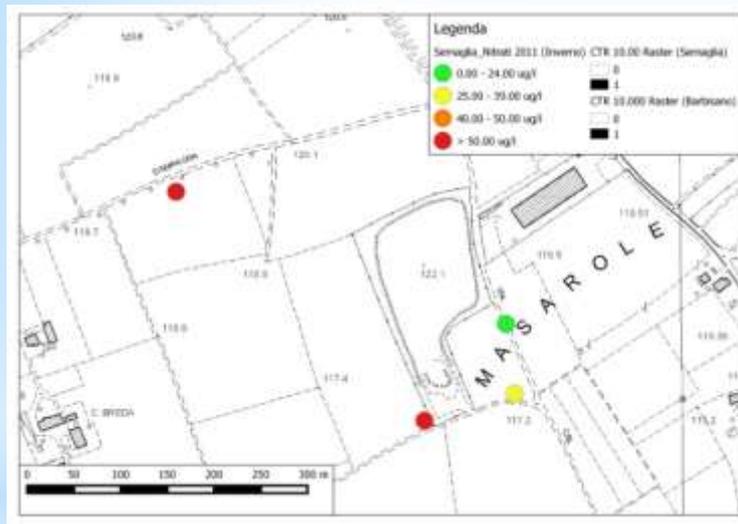
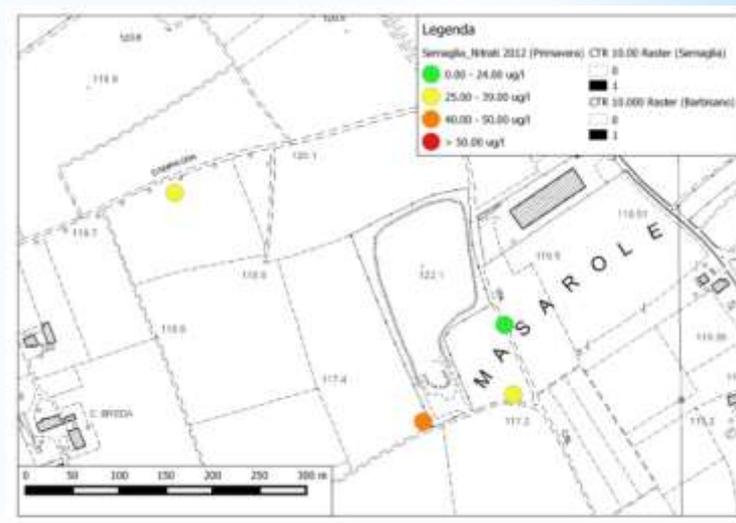
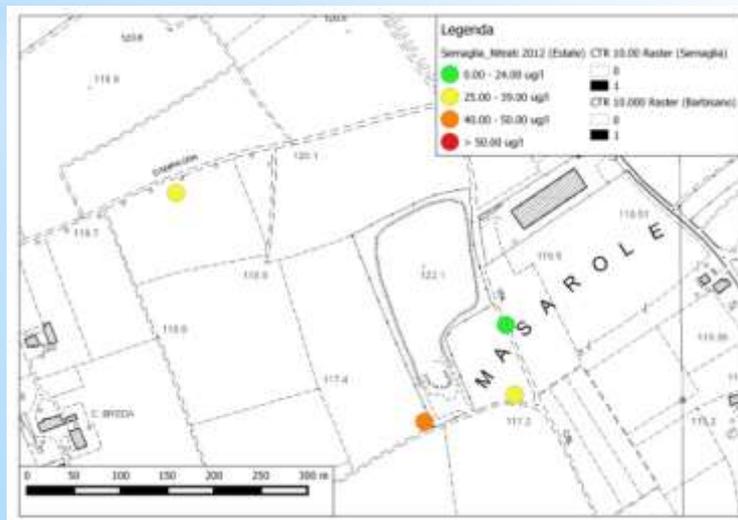
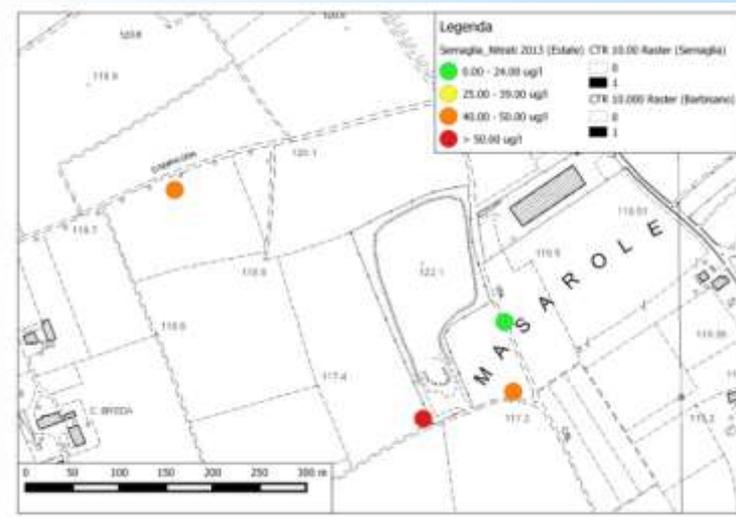
Lo strumento informatico scelto permette inoltre una **semplice visualizzazione grafica dei dati**, ottenibile aggregando gli shapefile di ciascun piezometro per singolo anno o periodo di campionamento. Le *features* del programma permettono quindi di categorizzare ogni singolo parametro della tabella attributi in modo che sia visualizzato con una **opportuna scala cromatica su una mappa facilmente editabile**.

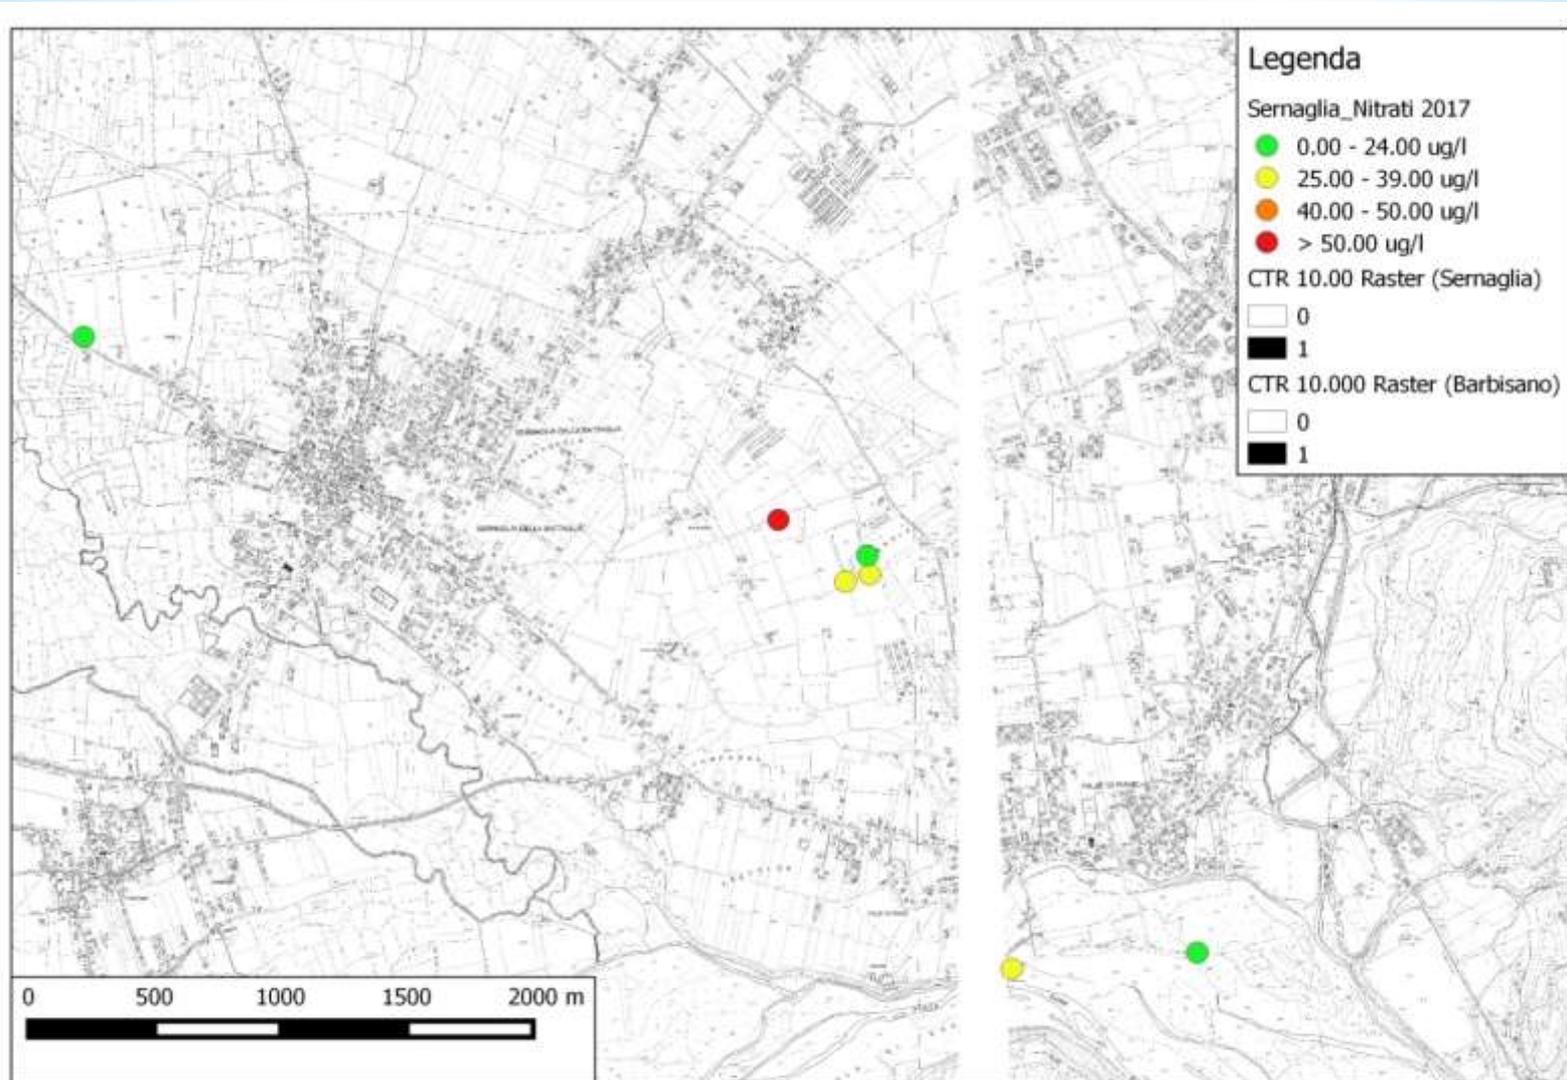
Il sistema è stato quindi generato inserendo i piezometri di campionamento della **ex-discarica "SO"** (codici PN1, PN2, PN3 e PZ1) e quelli della **nuova rete comunale** (VL1, VL2 e MT1), con le specifiche coordinate, su una base geografica costituita dal raster 1:10.000 della Carta Tecnica Regionale del Veneto, su sistema di coordinate Gauss-Boaga Fuso Ovest (EPSG:3003).
