**COMUNE DI PIANIGA**

Piano degli Interventi (P.I.) - Variante n.5

Ottobre 2021

**VALUTAZIONE DI COMPATIBILITA' IDRAULICA - INTEGRAZIONE**

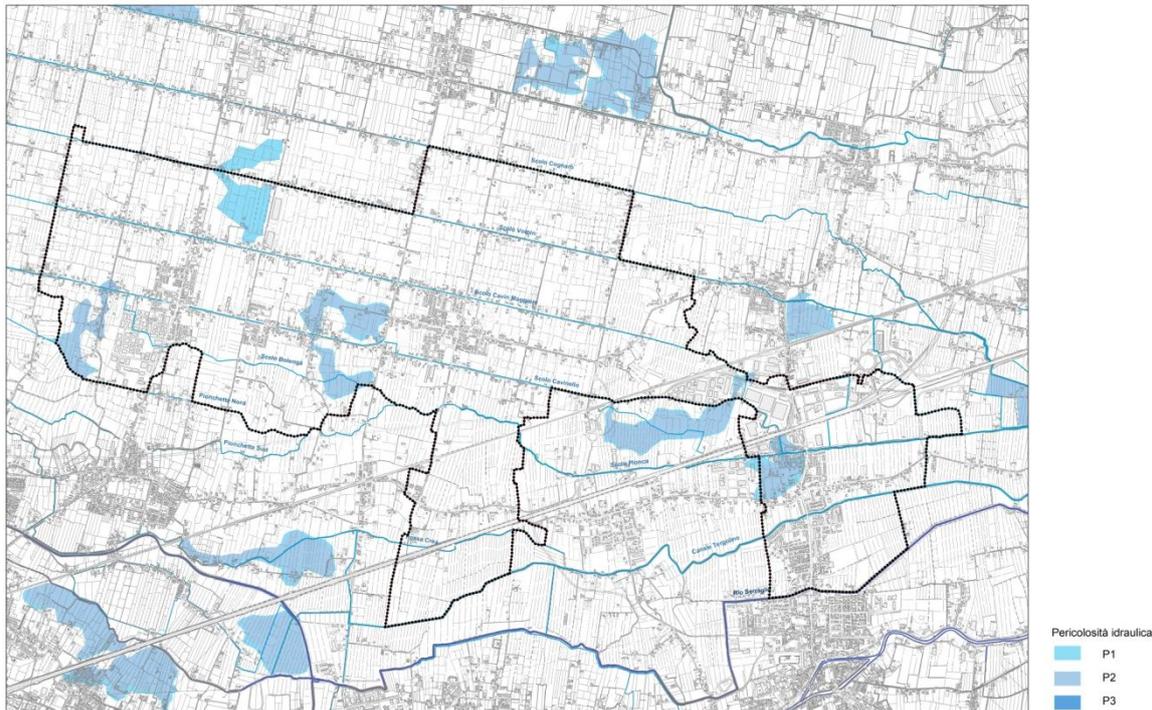
Il Piano individua nel territorio comunale di Pianiga alcune aree a pericolosità idraulica, individuabili negli estratti cartografici riportati di seguito.

Pericolosità idraulica PAI – Bacino Scolante nella Laguna di Venezia

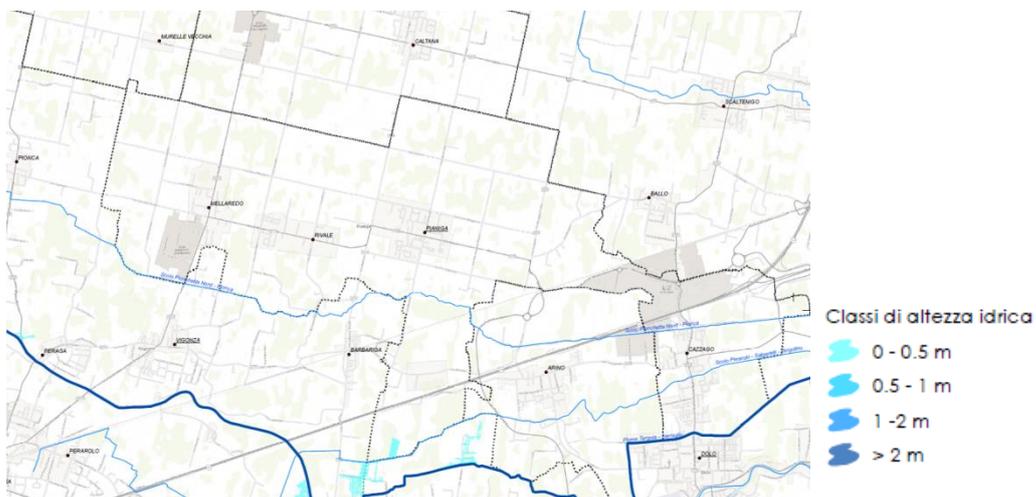
Estratto alla Tav. "Aree allagabili – altezze idriche" – Scenario di alta probabilità (Tr= 30 anni)

Si osserva che il territorio comunale di Pianiga risulta interessato da aree allagabili, con altezze idriche sempre inferiori al metro, solo nella porzione più meridionale dello stesso, in corrispondenza del canale Tergolino e a nord-est, al confine con il territorio comunale di Mirano.

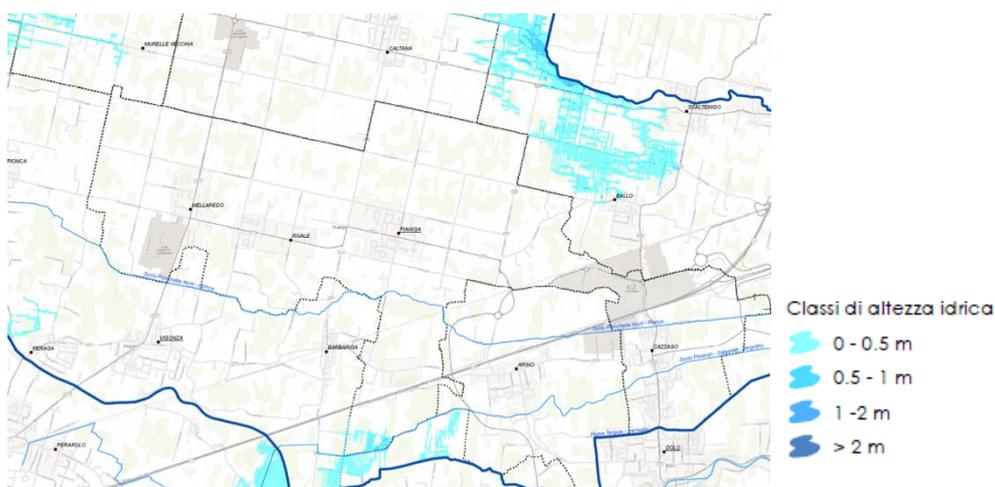
Estratto alla Tav. "Aree allagabili – altezze idriche" – Scenario di media probabilità (Tr=100 anni)

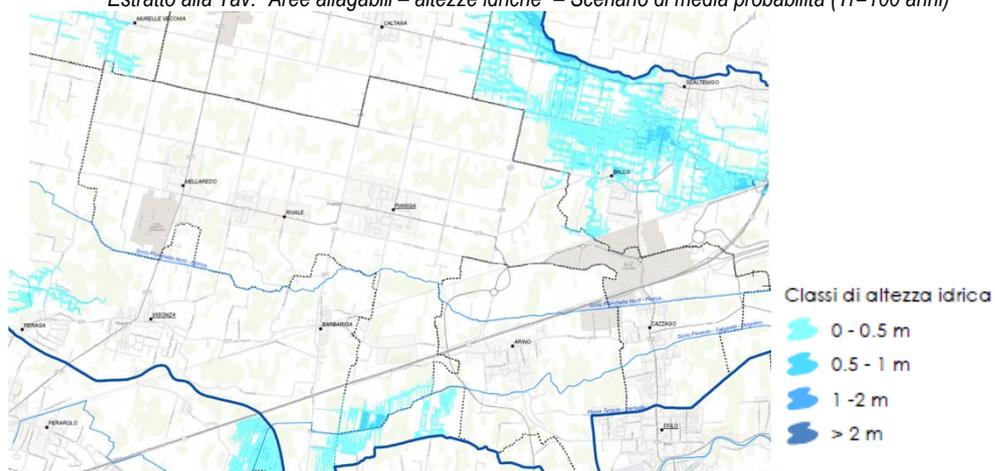
Estratto alla Tav. "Aree allagabili – altezze idriche" – Scenario di bassa probabilità (Tr=300 anni)

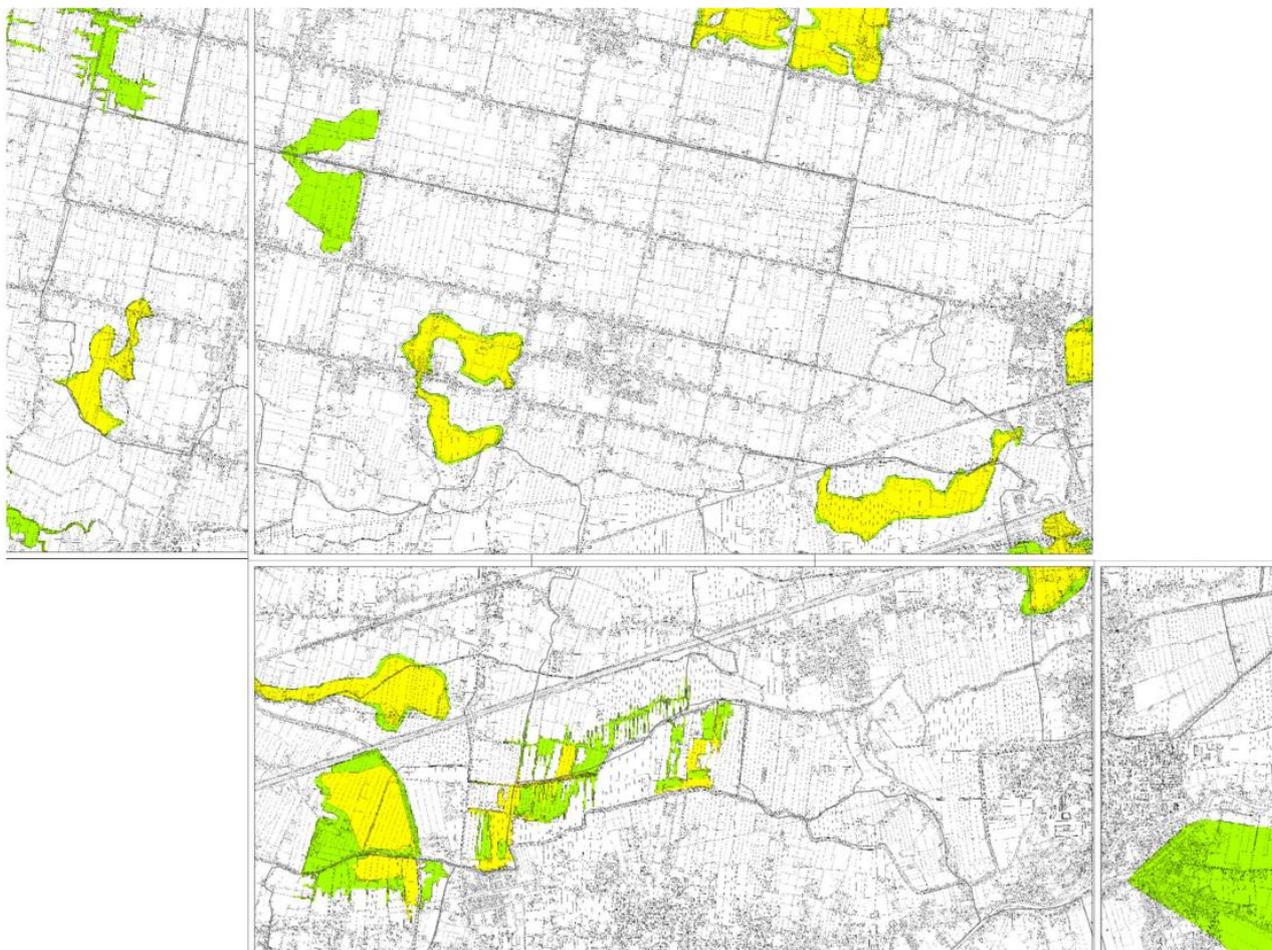
*Estratti della "Carta della pericolosità Idraulica"*

– Redigendo Piano di gestione delle acque e del rischio di alluvione per gli anni 2021 - 2027

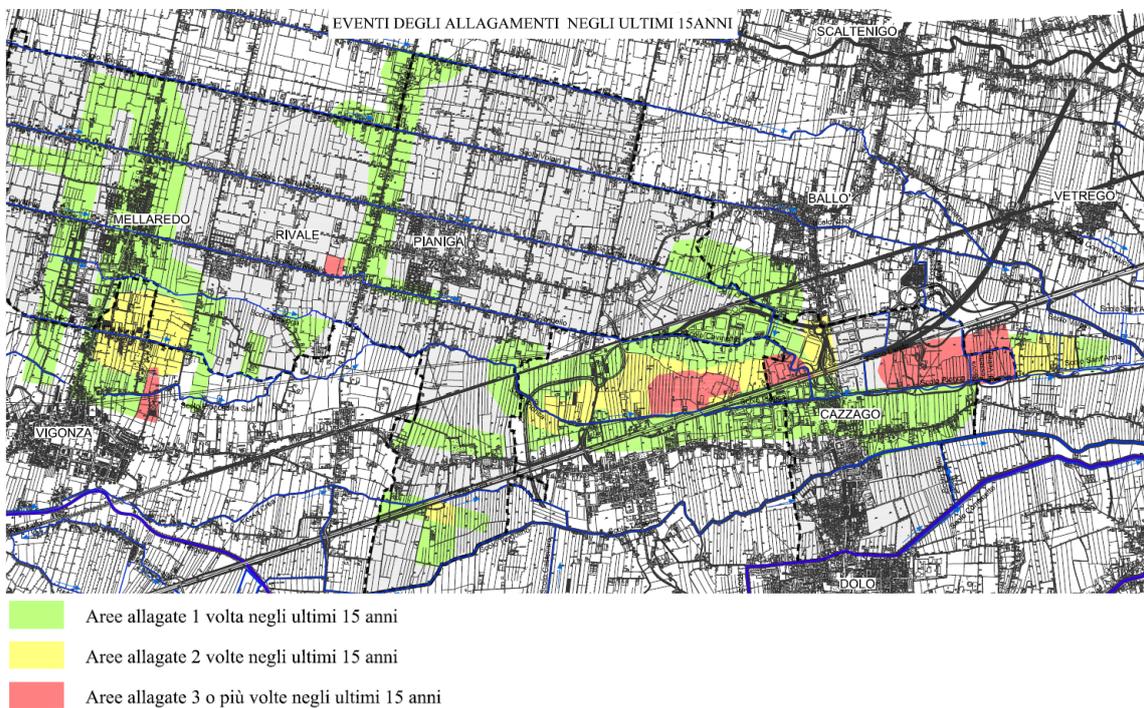
Estratto alla Tav. 10 del Piano delle Acque – “Carta degli allagamenti”

Dall'analisi degli allagamenti si può notare che:

- La zona maggiormente critica è rappresentata dall'area di Cazzago e Roncoduro a Nord dello scolo Tergolino e a sud dalla linea ferroviaria. La zona è densamente abitata e in tale area è ubicata la zona industriale del Comune di Pianiga.
- Altre aree soggette ad allagamenti sono rappresentate dalle dorsali Nord-sud della centuriazione romana ad ovest del capoluogo lungo via Marinoni, via Carraretto, SP 515 e via Zeminiana.

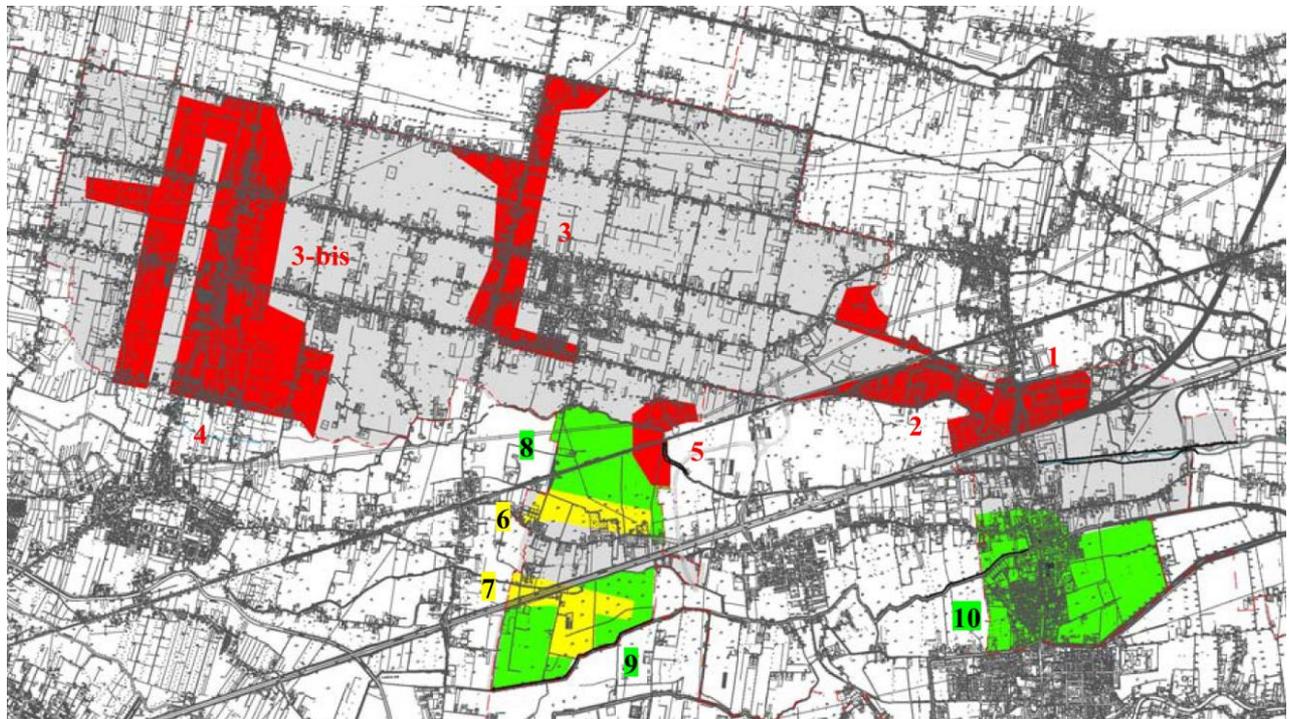
**Aree vulnerabili:** aree dove non si sono verificati in passato allagamenti ma il cui deflusso delle acque risulta impedito per gli elevati livelli del ricettore anche a seguito della ricalibratura.

**Aree allagabili per deflusso impedito:** aree in cui in passato si sono verificati allagamenti per ristagno delle acque a causa dell'impedito deflusso verso lo scolo di bonifica ricettore e per le quali la ricalibratura del Pionca non porta a livelli idrici ancora compatibili con il deflusso a gravità.

**Aree esondabili:** aree in cui si sono verificati in passato degli allagamenti per tracimazione degli scoli (consortili e/o minori) e per le quali la ricalibratura in corso dell'asta principale del Pionca non porta alla risoluzione della criticità. Ovvero aree in cui a causa della crescente pressione antropica, in futuro, si potrebbero verificare allagamenti in aree attualmente non soggette.

Estratto alla Tav. 12 del Piano delle Acque – “Carta delle simulazioni idriche e delle criticità”

Si identificano in particolare cinque aree esondabili:

- criticità 1: zona industriale est afferente allo scolo Lando;
- criticità 2: zona industriale ovest afferente al Cavinello / Cavin Maggiore;
- criticità 3: graticolato romano lungo la dorsale di via Marinoni;
- criticità 3-bis: graticolato romano lungo la dorsale di via Noalese e via Zuminianella;
- criticità 4: Mellaredo Sud;
- criticità 5: scolo Pionca nei pressi dell'attraversamento ferroviario.

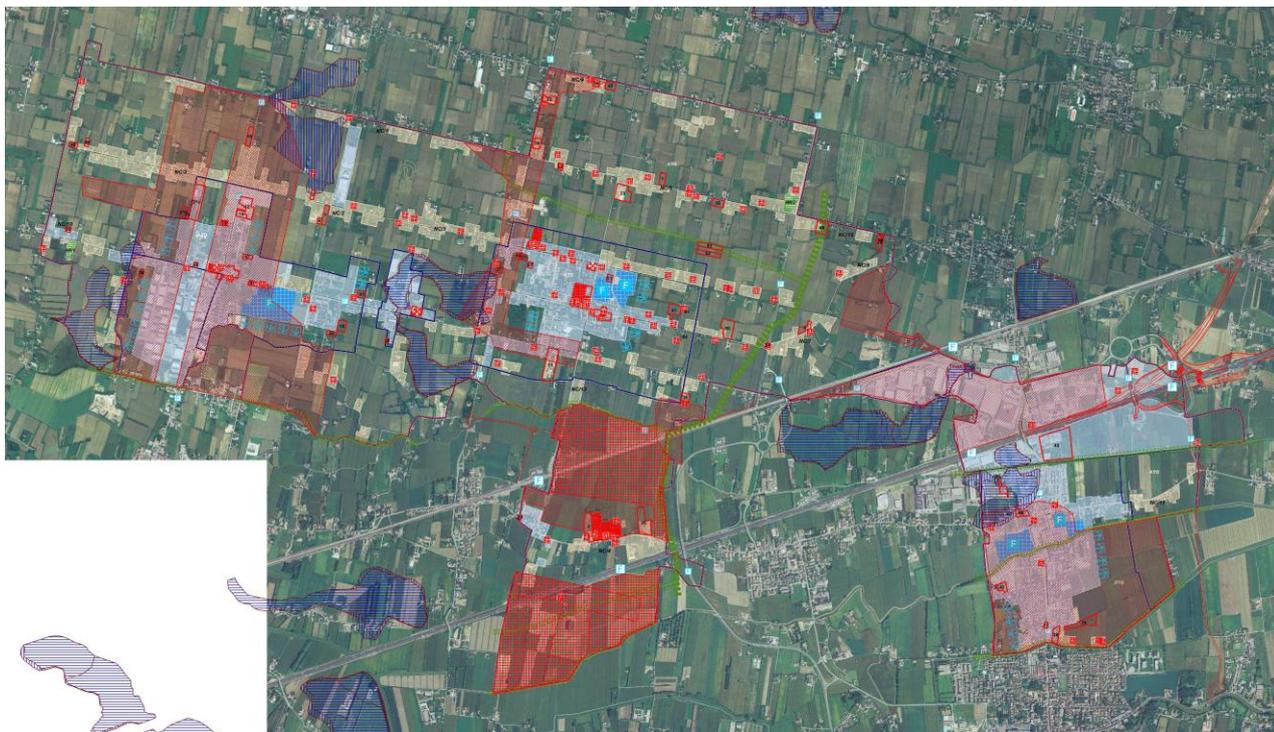
*Estratto cartografia allegata:*

*Rappresentazione del territorio comunale con aree di intervento Piano degli Interventi, e pericolosità idraulica (PAI e Piano delle acque.*

Si riportano nella cartografia allegata le aree del PAI e quelle individuate dal piano delle acque secondo le caratteristiche di pericolosità equiparabili sopra descritte.

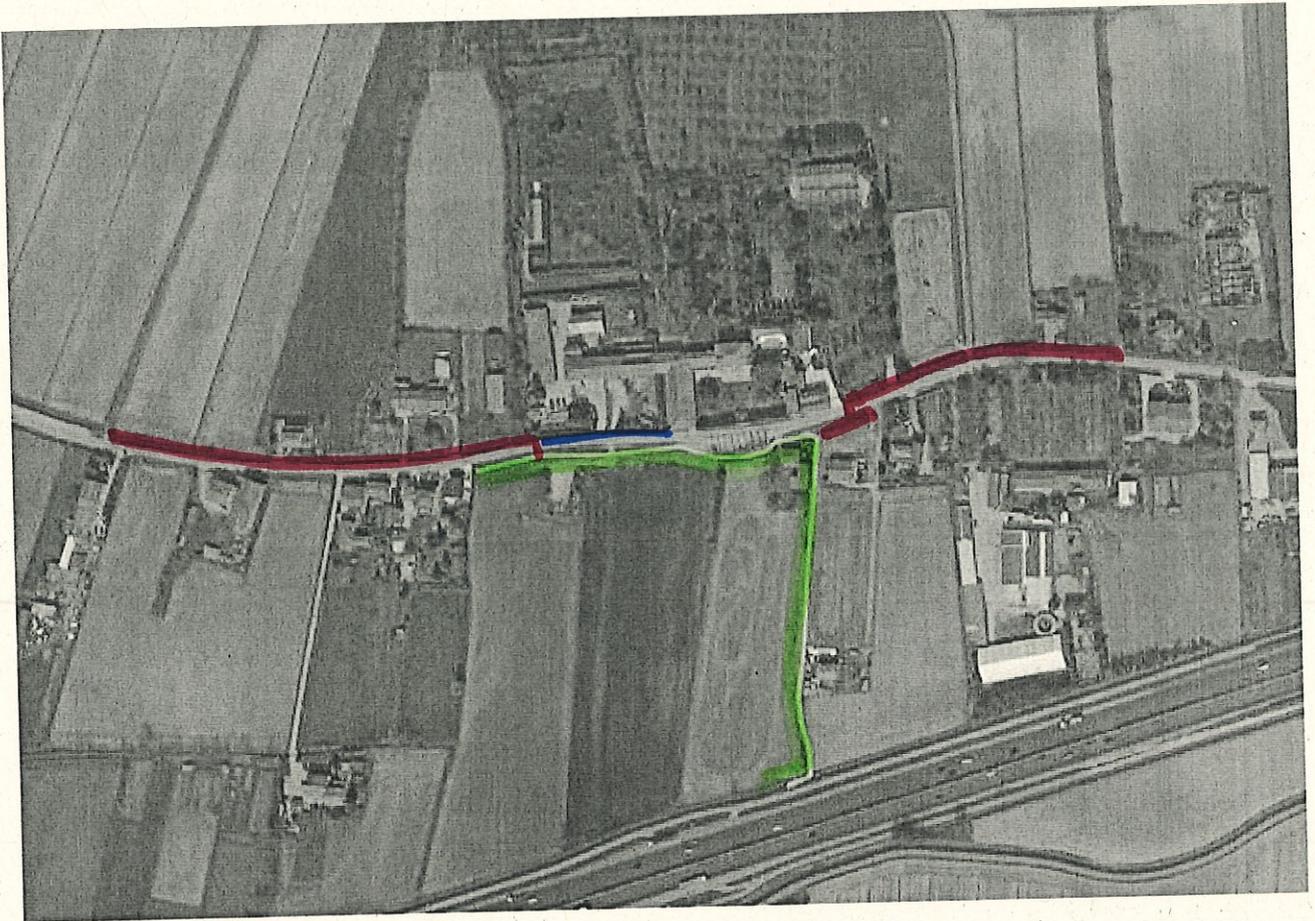
Durante lo scorso inverno (primo intervento) il Consorzio è intervenuto in località Albarea per risolvere parte della criticità idraulica presente a nord di via Albarea. In convezione con il Comune di Pianiga sono stati espurgati i tratti rossi riportati nella seguente immagine.

Fondamentale è stata la disostruzione con canaljet dei 2 attraversamenti di via Albarea che fanno confluire l'acqua nel fossato decorrente lungo il lato sud della stessa via. In concomitanza all'intervento appena descritto il Consorzio, a proprie spese, ha riaperto il ramo abbandonato di fossa Crea (tratto evidenziato in verde) con l'obiettivo di convogliare l'acqua nello scolo Fossa Crea Veneziana presente a sud dell'autostrada A4.

A giugno 2018 (secondo intervento) il Consorzio è intervenuto, sempre in località Albarea, su pressione dei proprietari di Villa Albarea che segnalavano allagamenti in Villa causati da un mancato deflusso delle acque meteoriche. Tramite espurgo e utilizzo di canaljet è stato pulito il tratto evidenziato in blu antistante la Villa e la proprietà Stecchini. La criticità è stata pienamente risolta e l'acqua del cortile della Villa è stata convogliata sempre nel tratto di acqua pubblica a sud di via Albarea evidenziato in verde.
